Sjöbacka såg, Linköpings kommun

Förstudie vid f.d. Sjöbacka såg

120228 rev 1

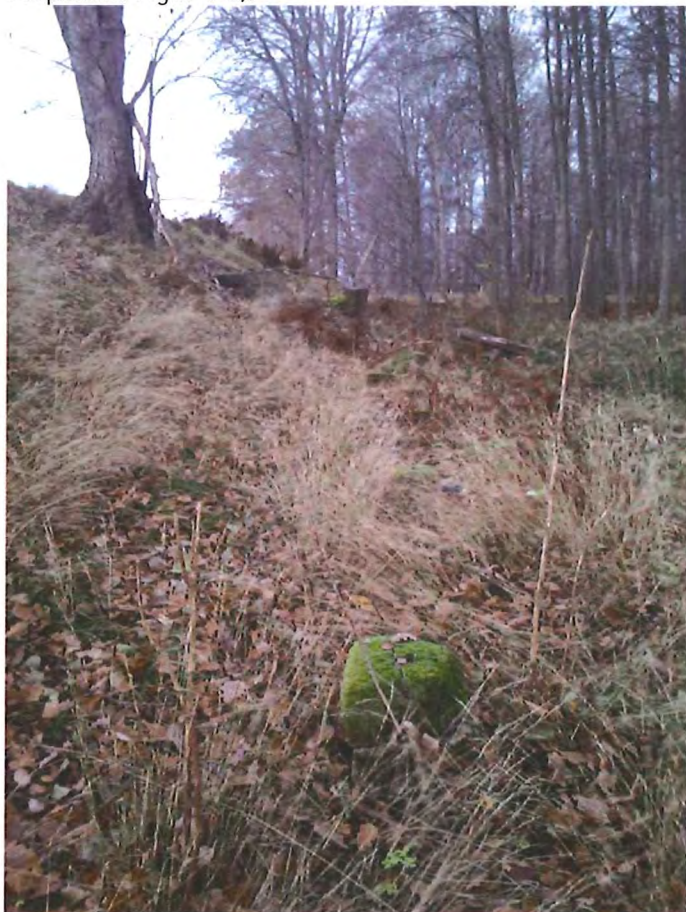
Figur 4-1 Grund till justerhuset

På brädgården, Ljungs-Sjöbacka 1:3, som ligger utanför det markerade området på primärkartan finns flera (5 – 8 st) runda låga konstruktioner ca 3 m i diameter. Enligt den historik över området som tagits fram av länsstyrelsen och beskriver två av dessa konstruktioner var detta vändskivor för de trallor med virke som transporterades ut på brädgården. På Kanaljorden 1:1 påträffades rester av justerladan samt en betongkonstruktion som kan vara en del av transportsystemet till kanalen. (se Figur 4-1 respektive Figur 4-2).

denna punkt förekommer höga dioxinhalter. En troligare orsak till de höga halterna vid utlastningen bedömer vi emellertid vara den kapning av virket som gjordes här vid justerhuset, före utskeppningen på Göta kanal

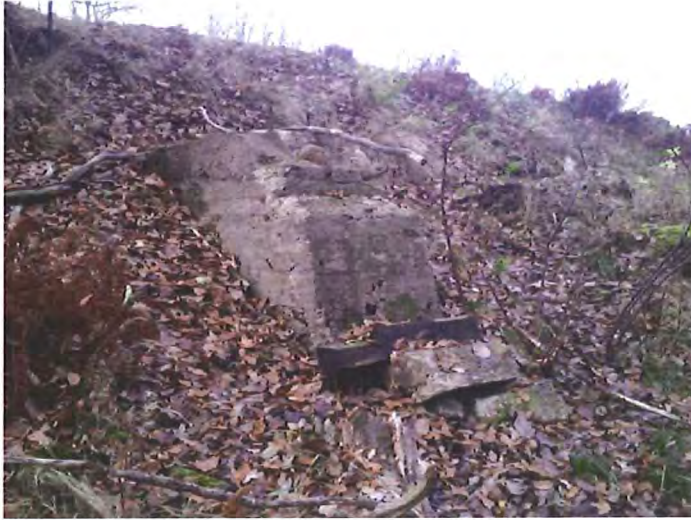
Figur 4-2 Transportsystem till kanalbanken

En ny föroreningslokal är platsen för utlastning av sågat och behandlat virke där MKM-värden uppmättes i ett samlingsprov(C utlastning, se figur 4-2). Prov togs också i diket vid

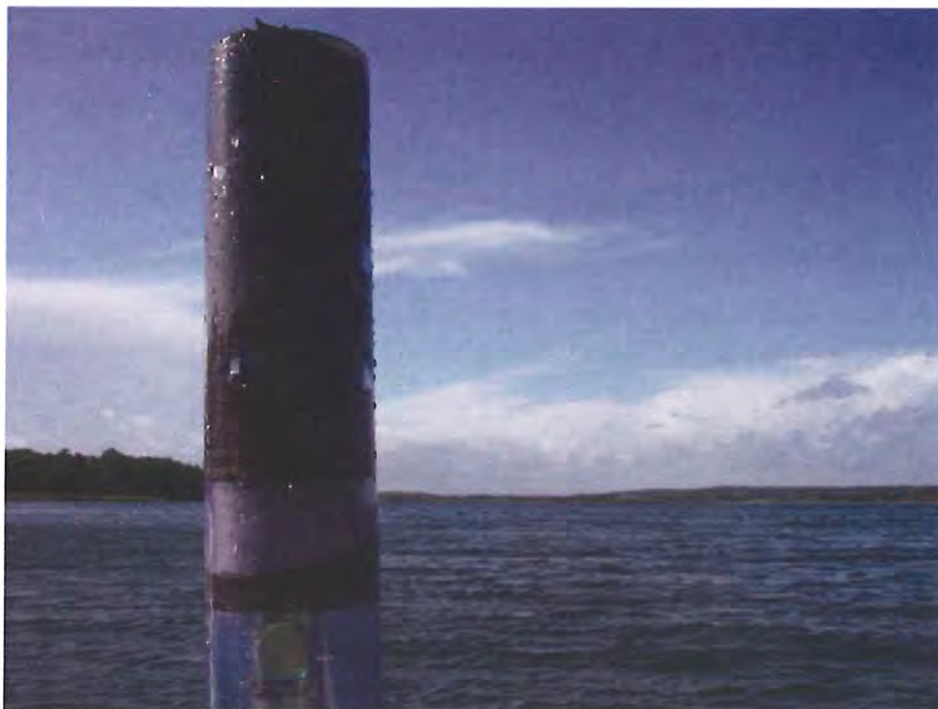
Figur 6-1 Sedimentpropp S3

Halterna i sedimenten var överlag låga för de undersökta parametrarna. Ett prov S3 0-0,05 (se figur 6-1) hade kongener som överskred detektionsgräns (till största delen hepta och oktaklorerade dioxiner/furaner). Halten av bens(a)pyren var över detektionsgränsen i två prover, dock utan att nå upp till t.ex. KM halten för jord.

Osäkerheten i dioxinhalter i sediment måste vidare bedömas som mycket stor. Tidigare undersökning bestod av ett prov och denna påvisade en förhållandevis hög halt i sedimenten, trots att sedimenten betecknades som transportbottnar. Denna undersökning omfattade 5 prover från 3 olika proppar, varav alla proppar bedömdes som ackumulationsbottnar beroende på förekomst av rötter och växtdelar och organiska skikt. I endast en av dessa proppar (S3) påvisades spår av dioxin.

Den stora osäkerheten i sedimentens halter gör att **ytterligare undersökningar** av dessa är befogade. Möjligen sker en transport från sedimenten vid enstaka tillfällen, av t.ex. vågerosion. Inga prover har hittills tagits i vassbältet öster om området, där organiskt material möjligen är mer skyddat. Detta område bör därför provtas, vilket lättast sker genom is.

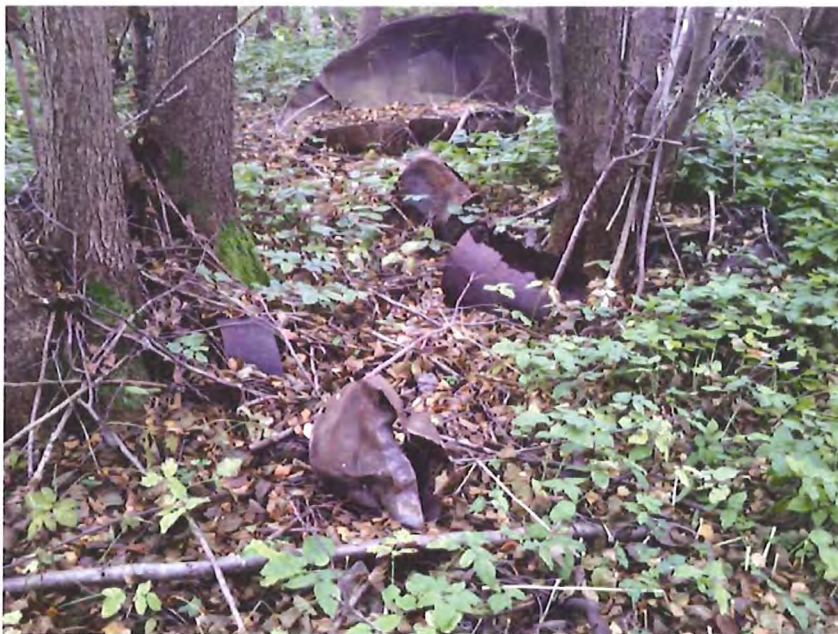
Särskilt höga halter har påträffats i det dike som avvattnar torkladan i östra delen av B-området. Även om det endast är ett prov från detta dike bör det ändå tillmätas stor betydelse eftersom det består av 5 delprov. Diket vid punkten når Norrbysjön efter endast en mycket kort sträcka.

Figur 9-1 Dike vid torkhuset foto taget uppströms mot vägen.

Vectura bedömer vidare att ett **behov av prioriterade åtgärder** föreligger på området vid diket (se Figur 9-1) eftersom områdets karaktär är sådan att det kan inbjuda till "skattjakt" eller liknande.

- Skylt på området mellan vägen och stranden som beskriver att marken inom området är förorenad och att kontakt med jorden skall undvikas. Åtgärdens syfte är att minska risken för ett oavsiktligt intag av förorenad jord.
- Ytliga markprover bör tas avseende utbredningen av delområdet från vägen längs diket (B dike) till sjön, och analyseras med avseende på dioxin. Syftet är att kunna avgränsa området med mycket höga halter för att kunna åtgärda detta område oavsett om en eventuell huvudstudie kommer till stånd.
