KULTURMILJÖUNDERLAG FÖR ROXENBADEN, LINKÖPING

LANDSKAPSKARAKTÄRSANALYS OCH FÖRSLAG TILL OMRÅDESBESTÄMMELSER

2017-04-11

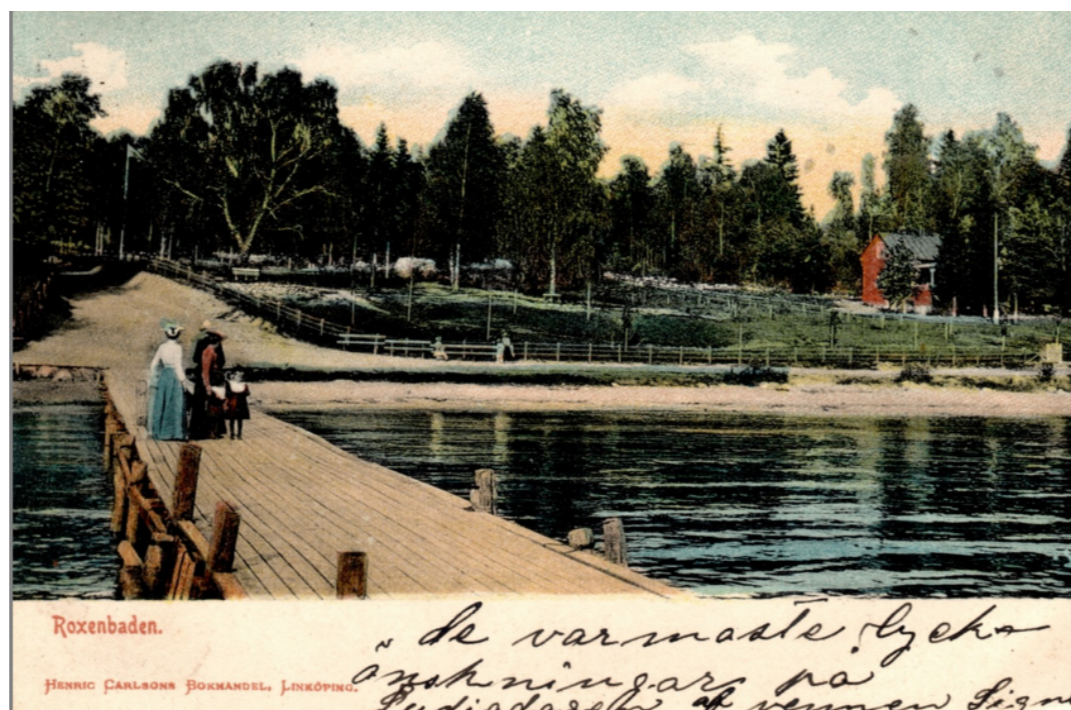
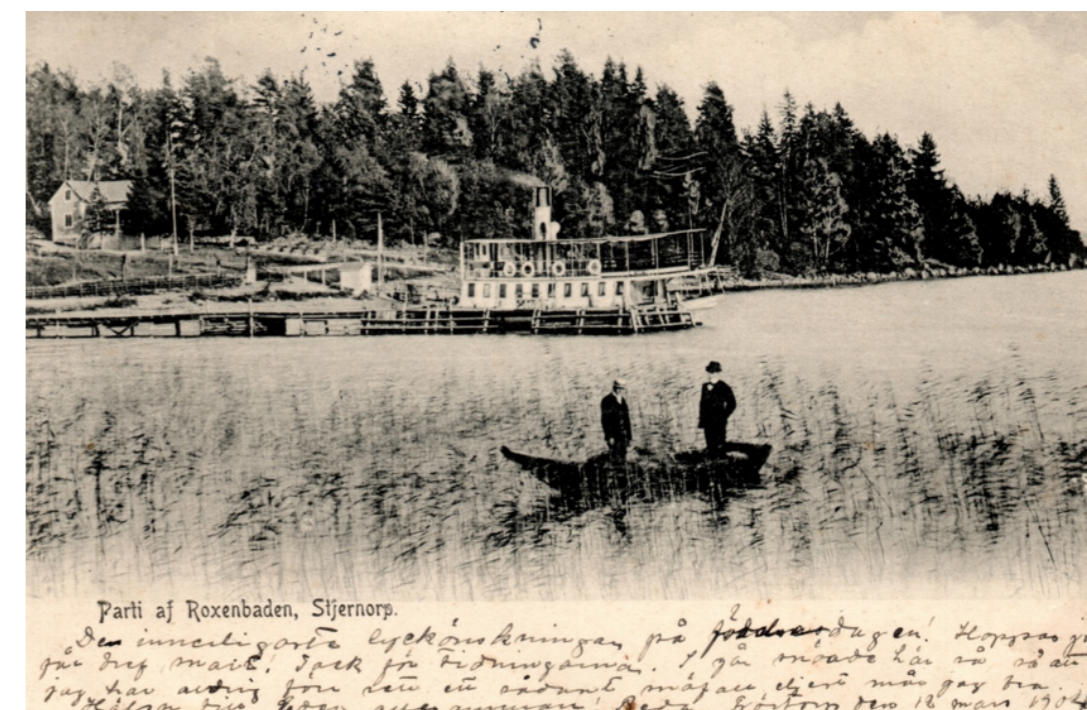
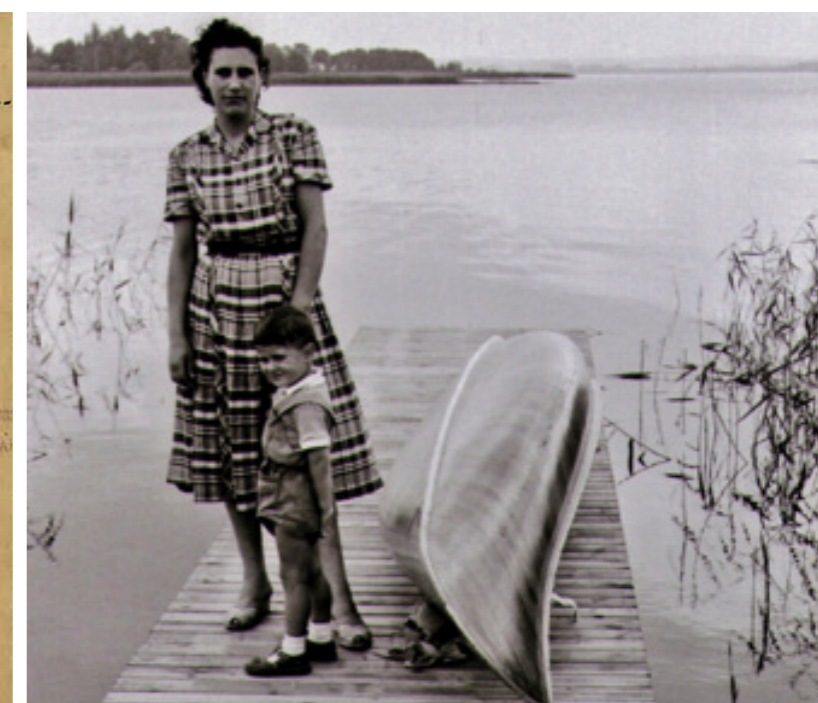
Uppifrån och ner, från vänster till höger:

Vykort (1904) Roxenbaden. Vykort (1904) parti af Roxenbaden, Stjernorp. Karta över Roxenbaden (1913) med de olika tomternas namn och ångbåtsbryggorna. Mor och son, Roxen. Saabs sommarställe i Ekängen (1954). Samtliga bilder från DigitaltMuseum.

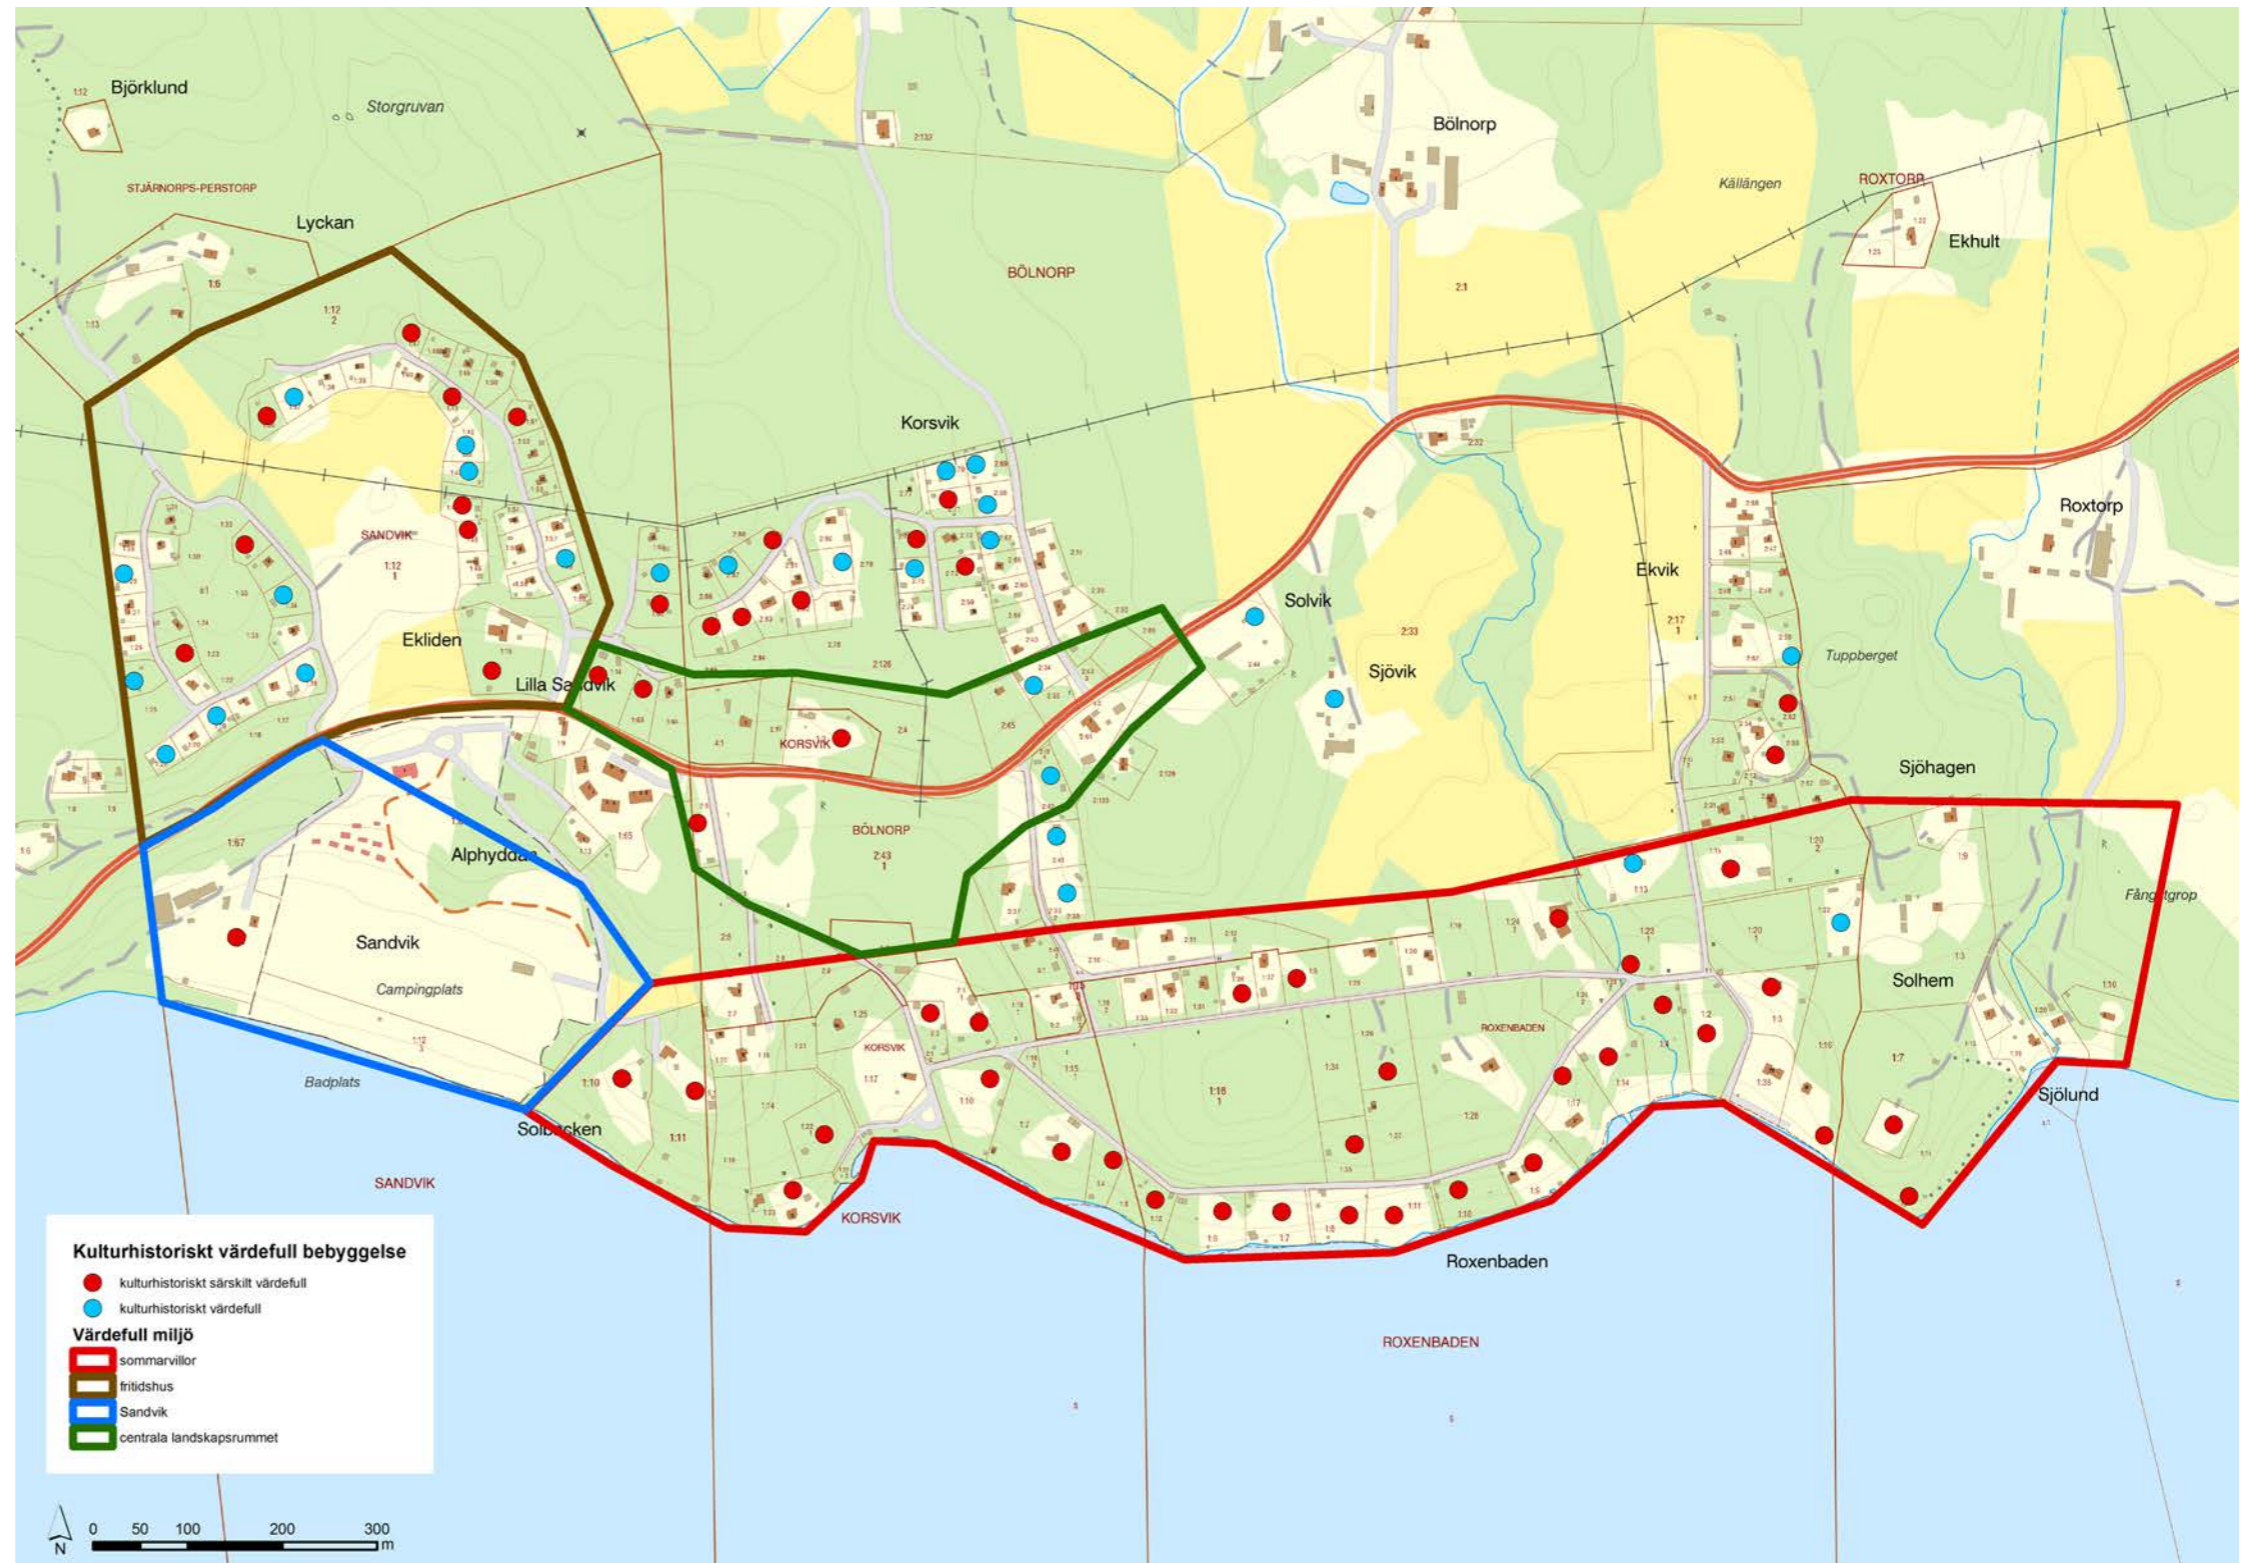
Karta med markering av kulturhistoriskt värdefulla byggnader; särskilt värdefulla byggnader (●) och byggnader av allmänt kulturhistoriskt värde (●). Värdefulla miljöer är markerade med sina avgränsningar.

Endast en markering har satts ut per fastighet även om flera byggnader avses (se bebyggelseinventering för specificerad information på byggnadsnivå).

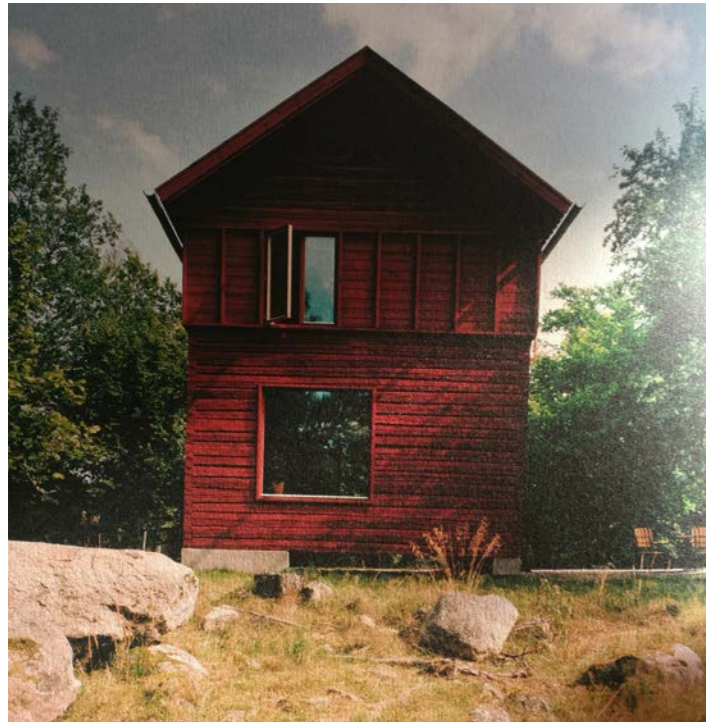
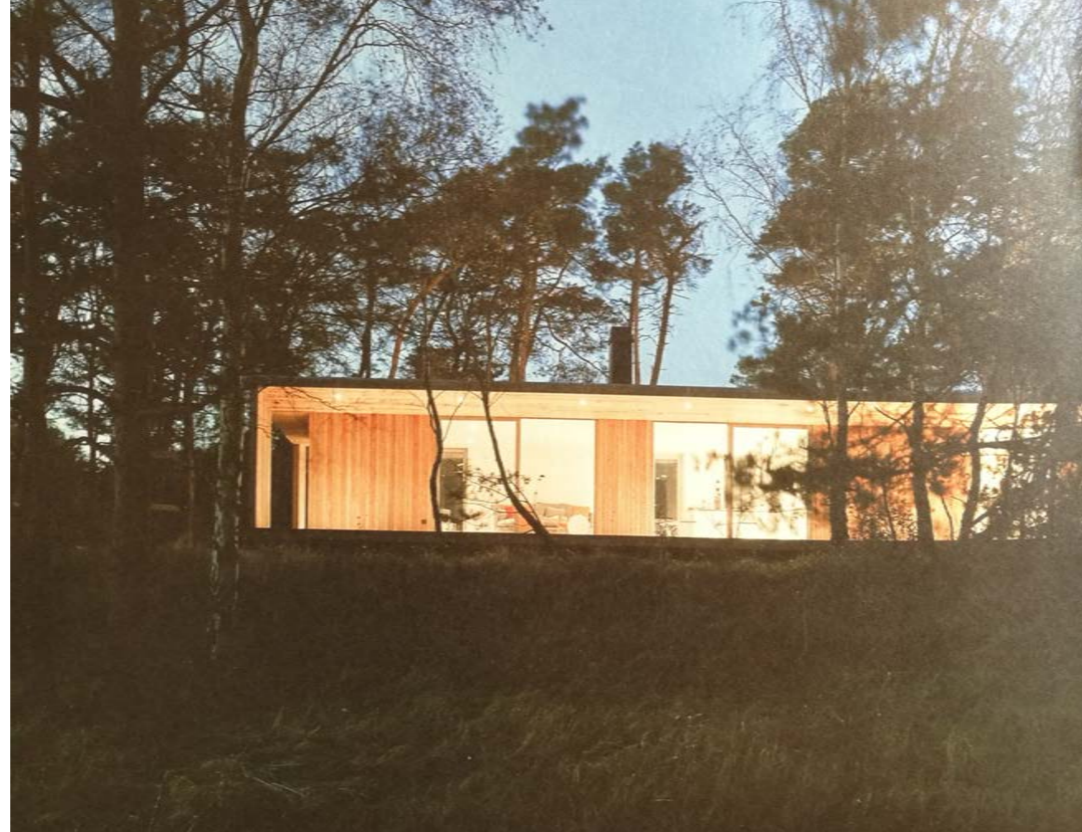
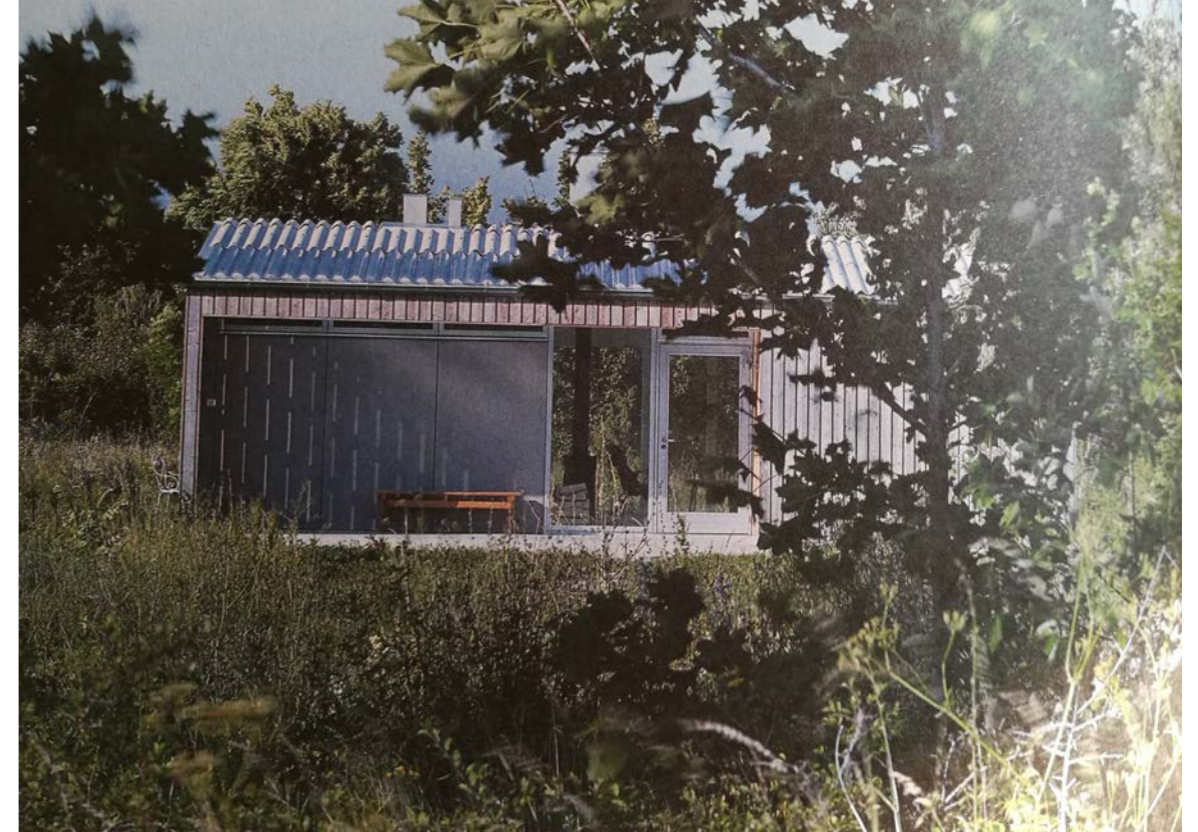
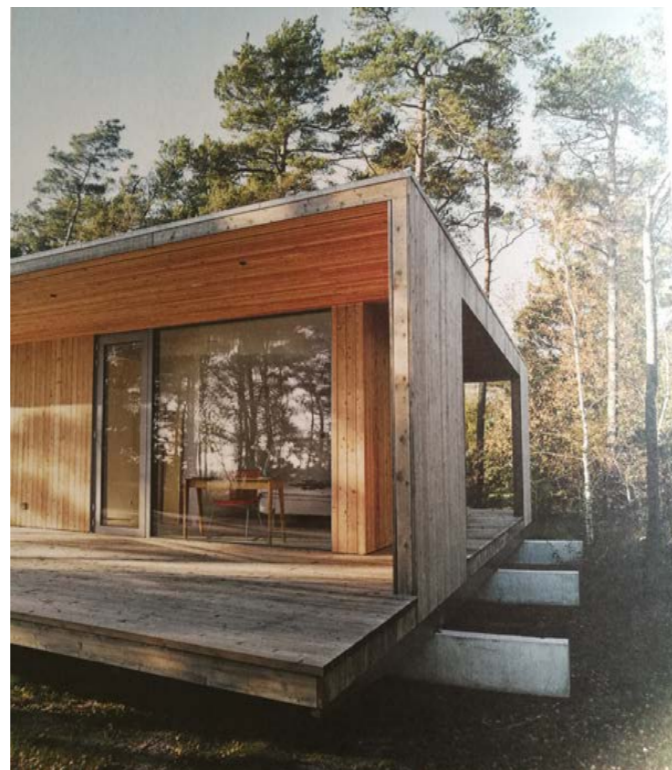
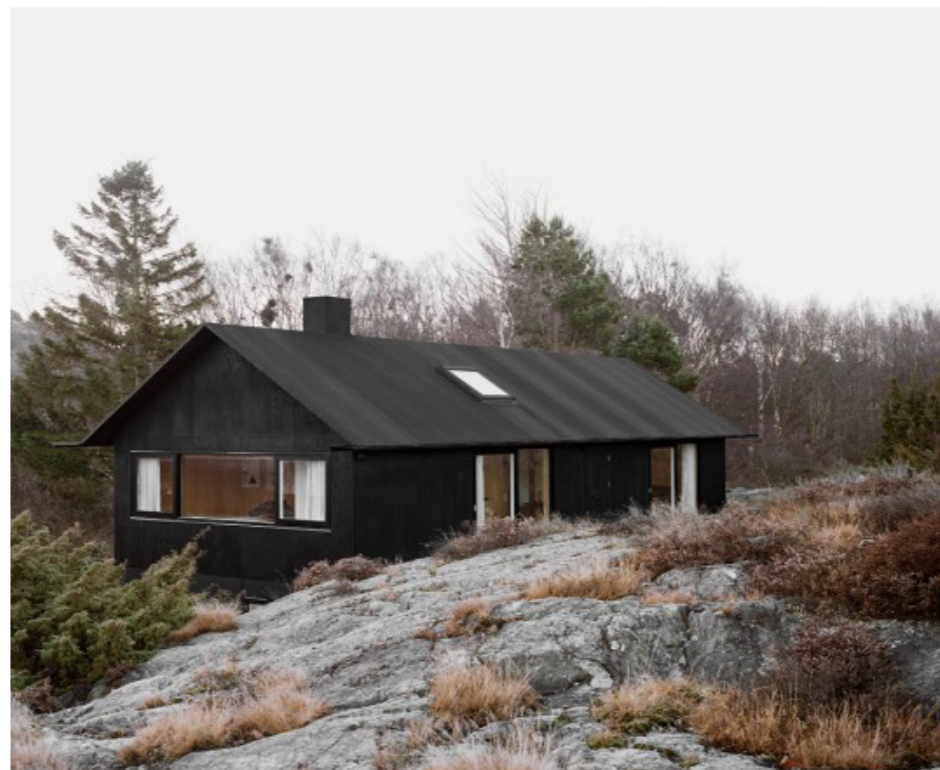
Exempel på gestaltning av sommarstugor

1. Fritidshus Arboga, Nannberga, Arboga 2008-11. General Architecture. Flyttad timmerstomme.

2&5. Sommarhus Akenine, Beddingestrand, Skåne, 2014. Johan Sundberg Arkitektur. Huset är försiktigt inkilat i skogen på betongbalkar. Den enkla inredningen avspeglar användningen som fritidshus.

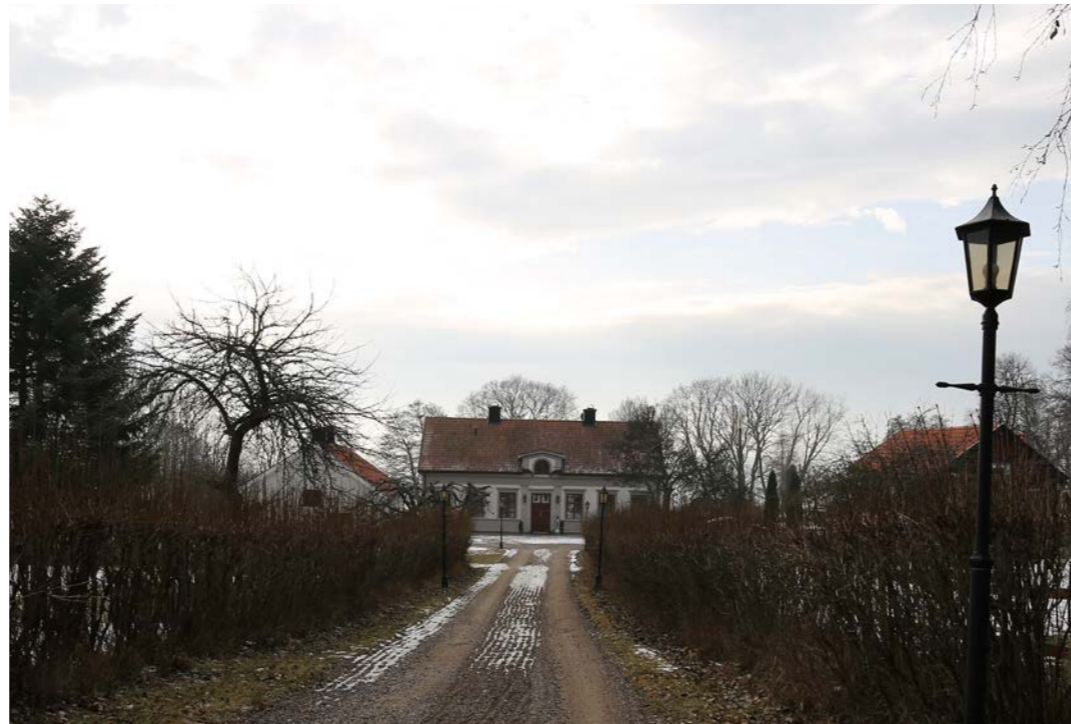
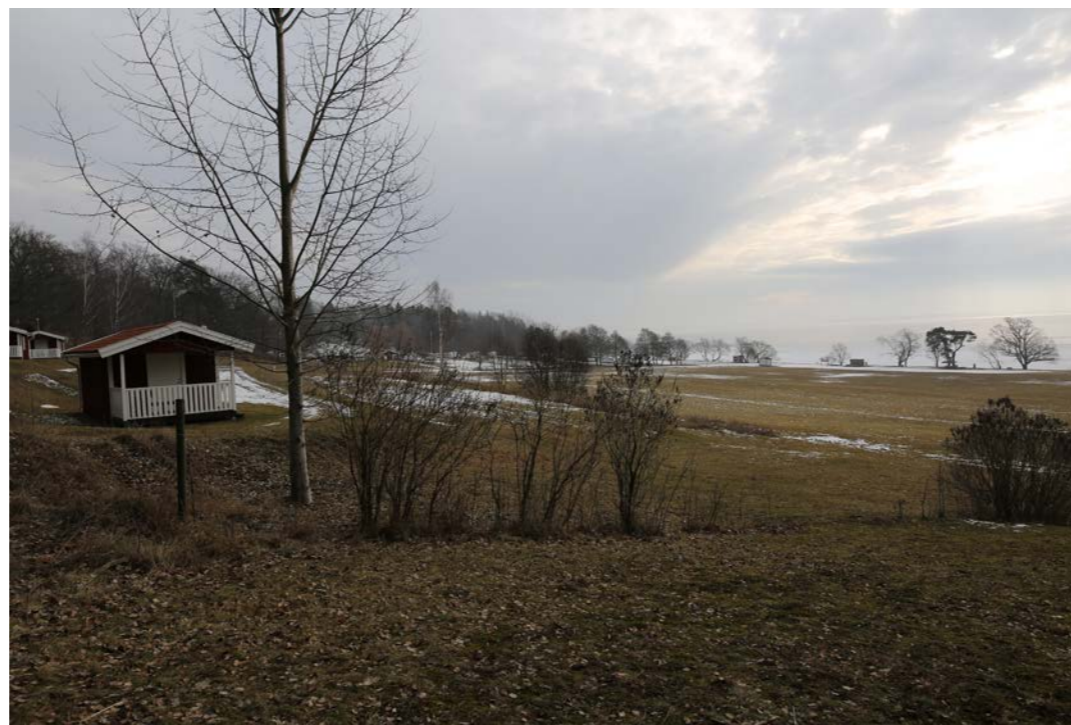
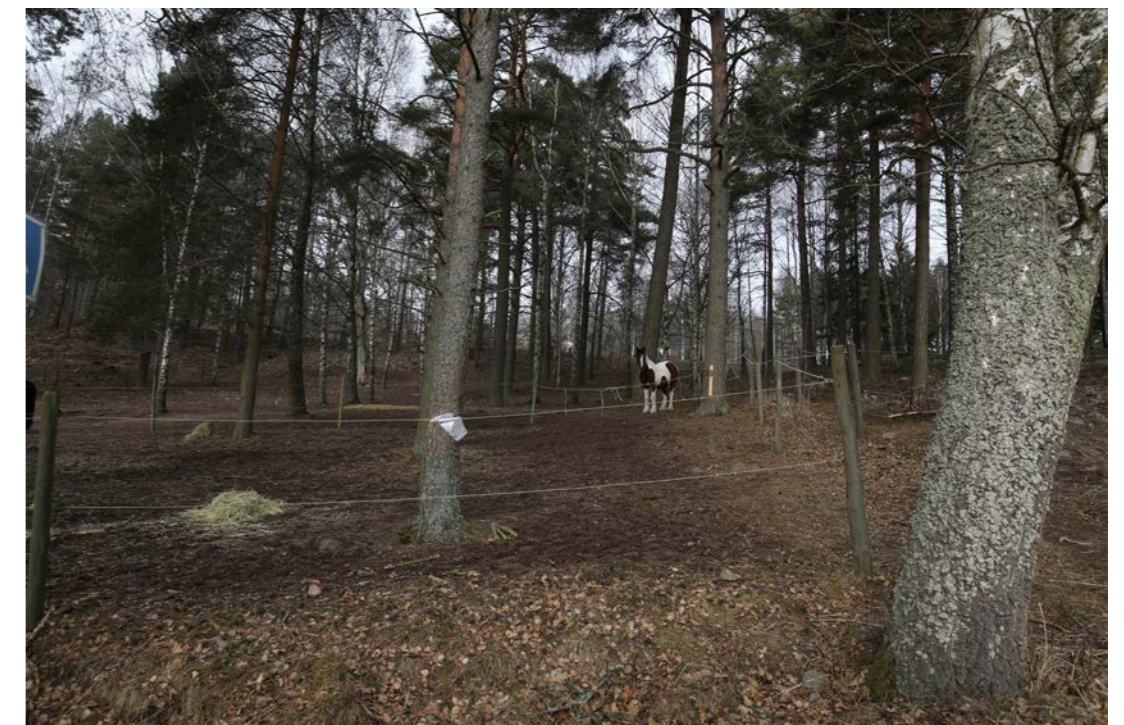
Bilder, uppifrån och ned, från vänster till höger:
Mangård tillhörande Sandviks gård, vy över herrgårdstomten och de fd odlingsmarkerna som breder ut sig invid Roxens strand, skogsområde i norr med beteshagar.

Trots att miljön vid Sandvik har genomgått flera ändringar efter 1900-talets mitt har den behållit många karaktärsdrag för en mindre lantherrgård. Viktiga kvalitéer att värna om och bygga vidare på i områdets utveckling är gårdsbildningen där huvudbyggnaden dominerar, både från sjösidan och från gårdssidan och där mangården och ekonomigården är tydligt avskilda. Den äldre bebyggelsen har arkitektoniska värden som inte får förvanskas och det är viktigt att behålla de nuvarande byggnadsmaterialen, färgsättningar, byggnadsdetaljer mm. Den stora herrgårdstomten är ett viktigt karaktärsdrag, trots att den idag till stora delar består av gräsmattor. Det är också viktigt att behålla öppenheten hos de gamla odlingsmarkerna, antingen som gräsmattor som idag eller med mer ängsliknade grödor. Viktigt är att markerna inte får växa igen och att det inte uppförs fler byggnader på dem.

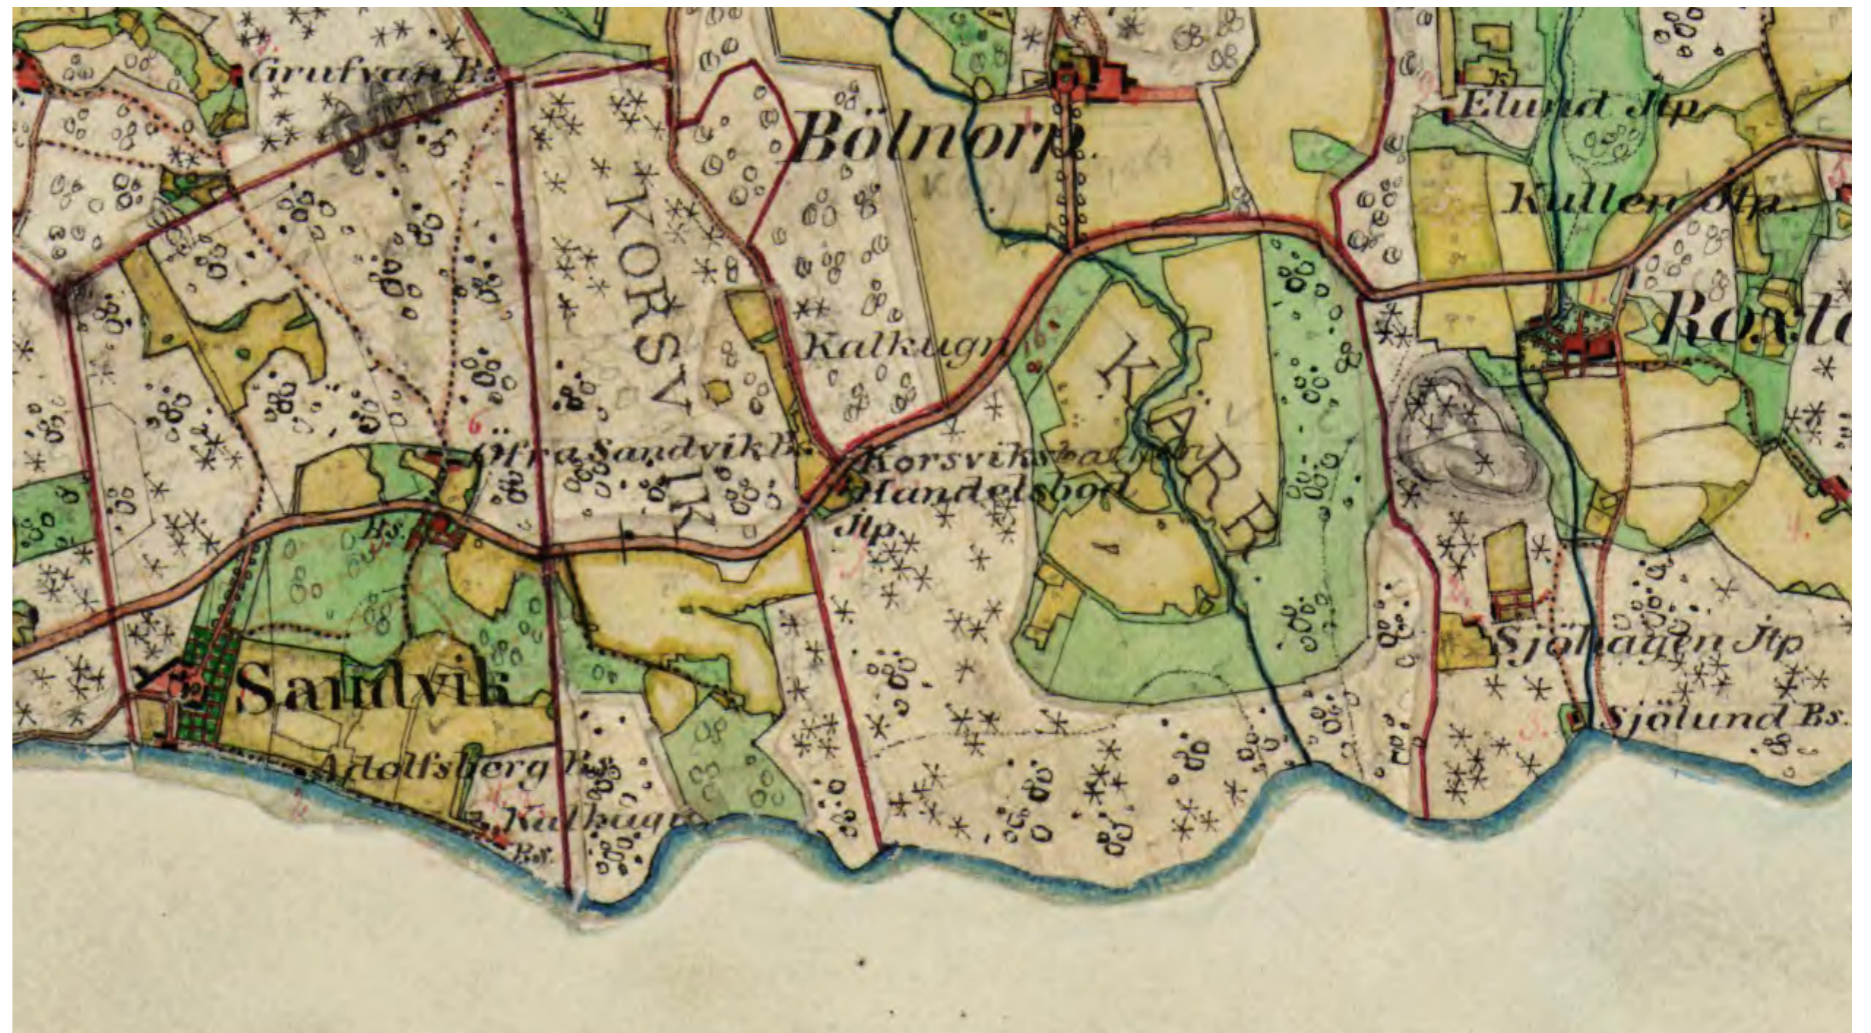
Häradsekonomisk karta 1868-77, med området öster om sandviks gård fortfarande obebyggt.
