SVINSTAD I:10 SAMT DEL AV I:9

Kulturmiljöutredning

2024-05-24

Kulturmiljöutredning inför
detaljplan i Bankekind för Svinstad 1:10 och del av
1:9

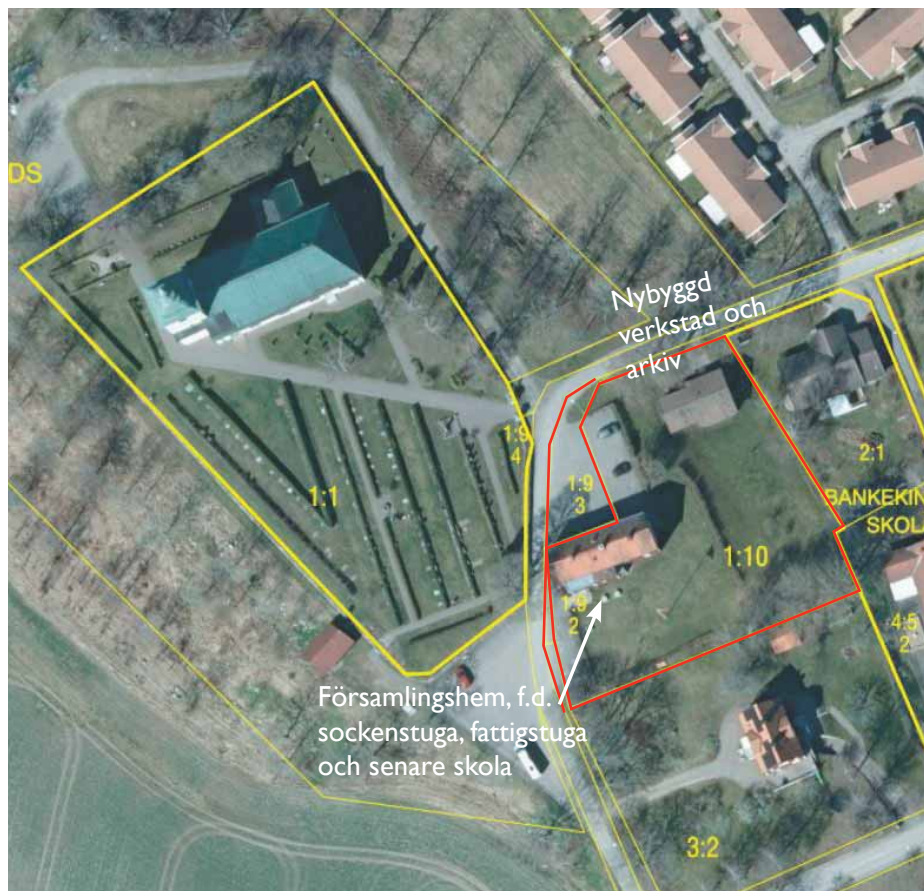
Fästigheten Svinstad 1:10 och del av 1:9 markerad i rött (Lantmäteriet).

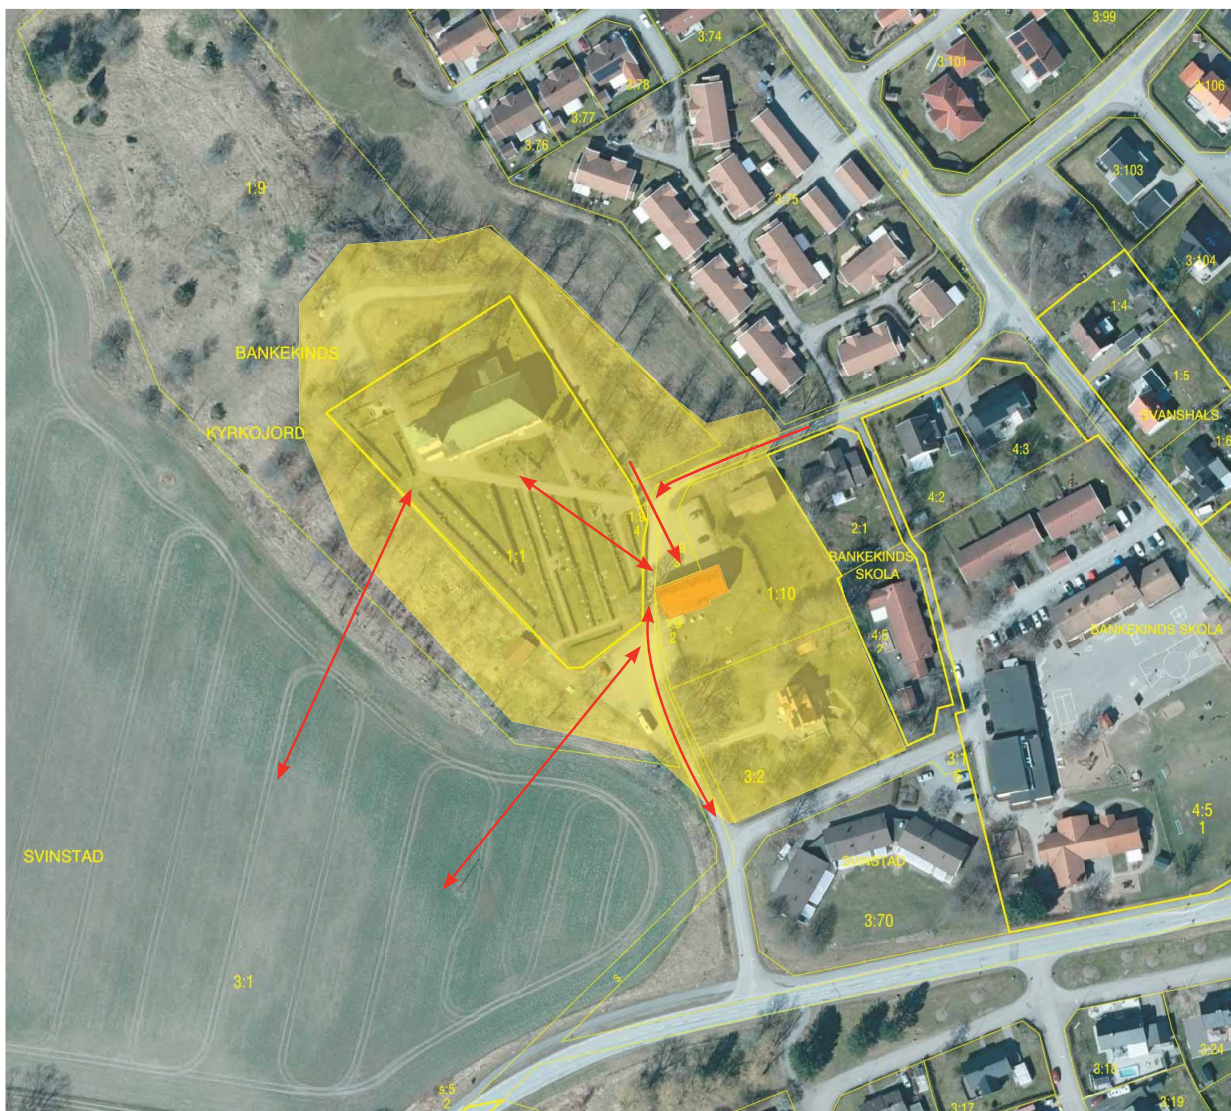
KULTURHISTORISKA VÄRDEN

- Särskilt värdefull byggnad (PBL 8:13)
- Särskilt värdefullt bebyggelseområde (PBL 8:13). Ungefärlig omfattning. Församlingshem med omgivande tomt, kyrka, kyrkogård med omgivning, bod SV om kyrkogård, Svinstad gårds huvudbyggnad, äldre visthusbod/jordkällare samt omgivande tomt. Bygata med sträckning av lång historisk hävd och allé i öst.
- Siktlinje att tillvarata. Både kyrka och församlingshem ligger väl exponerat från väg och odlingslandskapet i sydväst. Siktlinjer mellan kyrka och församlingshem, samt från omgivningen i norr. Siktlinjer längs med äldre bygata

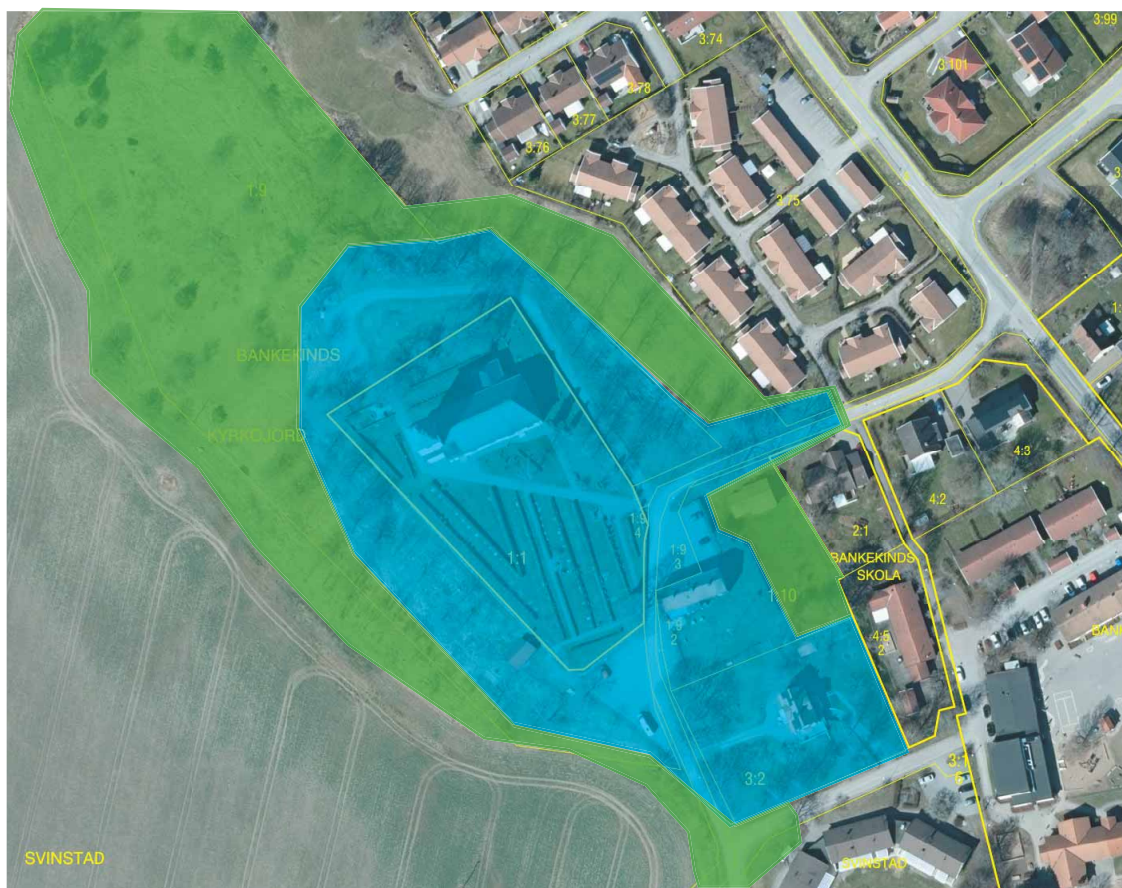
FÖRÄNDRINGSKÄNSLIGHET I OMRÅDET

Kyrkomiljön, den äldre gårdsmiljön och tillfartsvägar bedöms som särskilt känsliga på grund av de höga kulturvärdena.

Kyrka och kyrkotomt skyddas av kulturmiljölagens 4 kap och bedöms som särskilt förändringskänsliga. Till kyrkomiljön hör den tidigare sockenstugan och fattigstugan som senare fungerade som skolbyggnad samt bodbyggnaden sydväst om kyrkogården. Området innehåller bland annat äldre spår av parken/trädgården runt sockenstugan, murar och alléträd som är värdefulla för helhetsmiljön. Även Svinstad gårds bevarade bebyggelse och tomt bedöms som särskilt förändringskänslig.

Markområde runt kyrkogården samt vid tillfartsvägar och östra delen av fastigheten Svinstad 1:10 bedöms vara ett område känsligt för förändring. Förvaltningsbyggnaden öst om kyrkogården är modern och har inte bedömts som värdefull, men den ligger inom område där anpassning till kulturmiljön krävs.

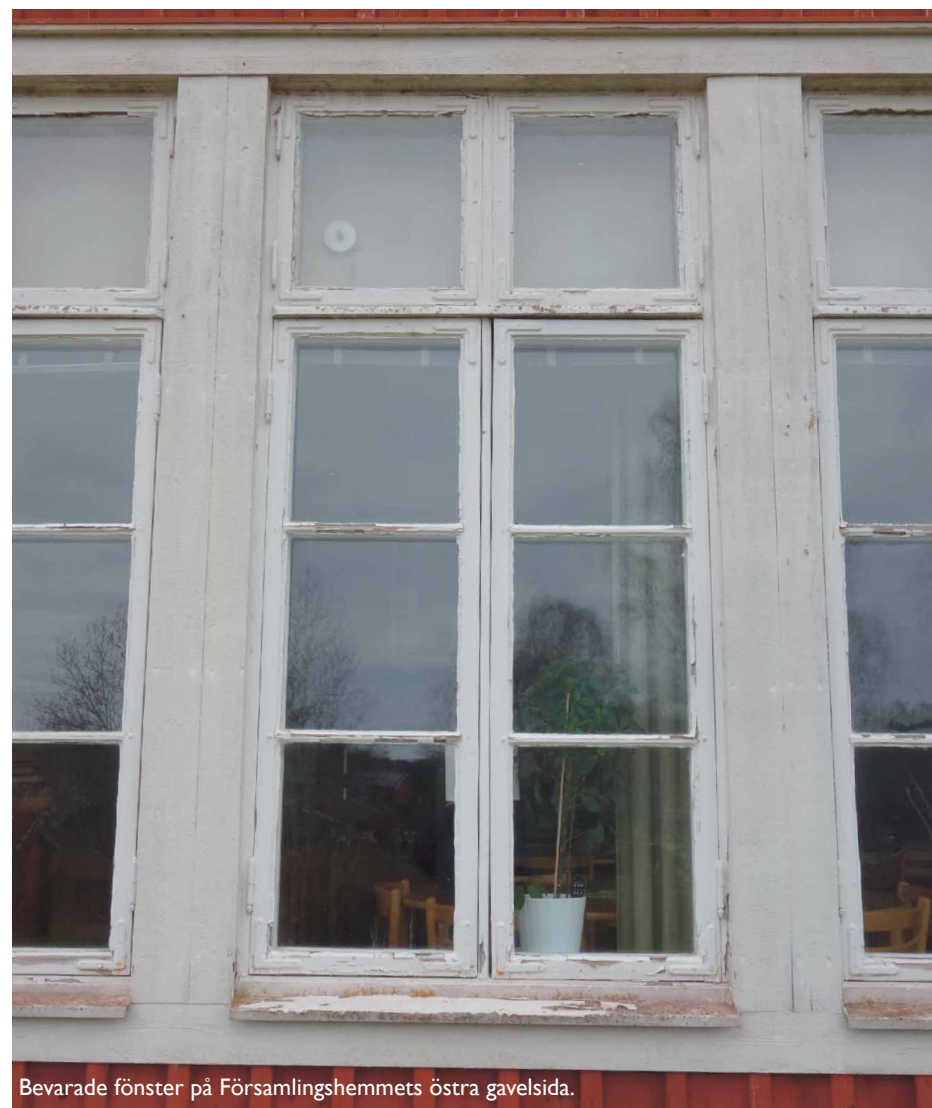
Bevarade fönster på Församlingshemmets östra gavelsida.

Byggnadens fönster är i behov av renovering då färg flagnar. Äldre fönster som utpekats som värdebärande delar, i gaveln mot öst, på bottenplan i köket samt enstaka fönster på plan 1 mot norr ska bevaras och renoveras. Vid behov kan dessa isoleras med energiglas i innerbågen.

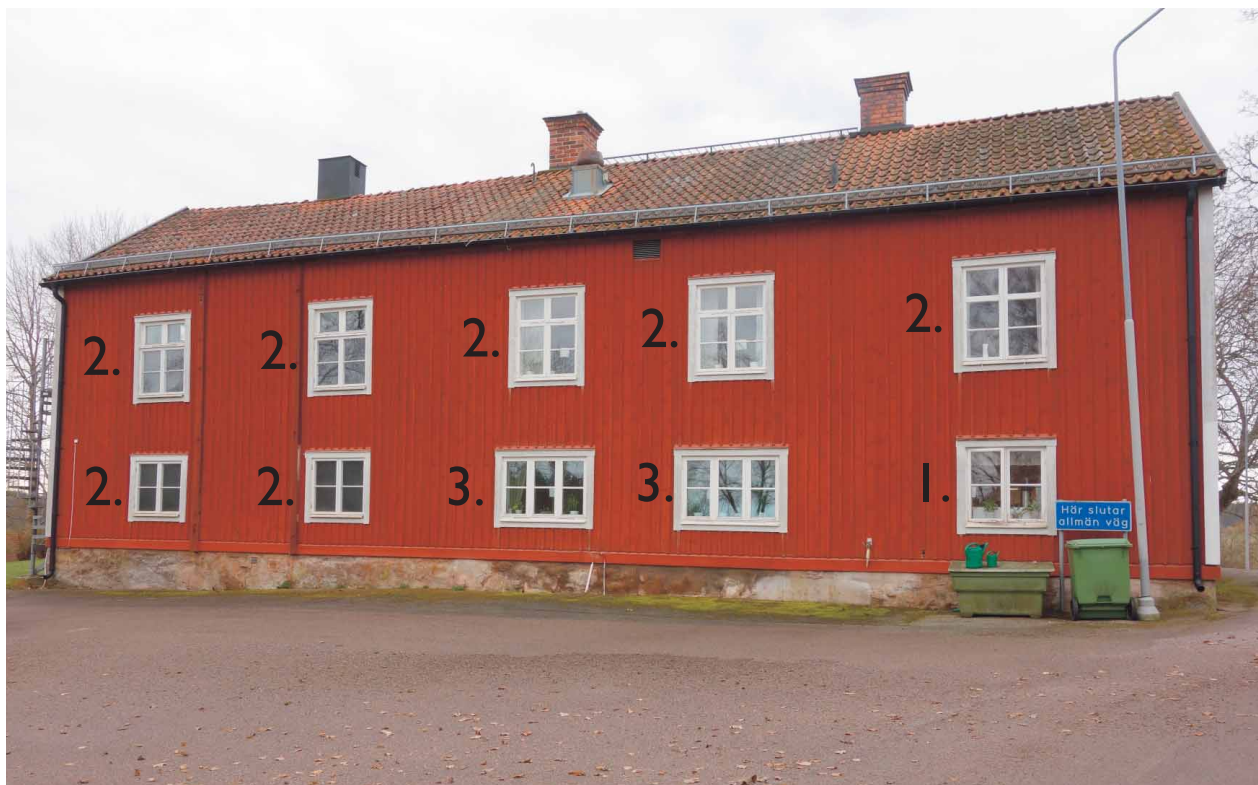
Byggnaden har ett varierande fönsterbestånd och nordvästra fasaden har fönster från tre skilda tidpunkter.

1 - 1930-tal

2 - 1980-tal

- Fönstrets storlek, dimensionering, indelning, lufter, material, spröjsning och hörnjärn (1).
- Fönstrens storlek, övergripande dimensionering, indelning, särskilt där korspost finns, lufter, spröjsning samt material (2).

Sentida fönster från 1980- och 2000-tal har en viss förvanskande inverkan, de överensstämmer relativt bra i karaktär, men har förlorat sin historiska utformning, indelning och material, vissa har utrustats med isolerglas och aluminiumbleck. Dessa kan med fördel bytas ut för att få en mer ursprunglig karaktär. Lämpliga förlagor finns i byggnaden. För att nya fönster på övervåningen inte ska ha en förvanskande verkan bör dessa vara kopplade träfönster med indelning som korspostfönster med fyra lufter, sidohängas, ha dimensionering och glasyta likt äldre bevarade fönster. Fönster ska generellt inte utrustas med dropplist av aluminium eller isolerglaskassetter.

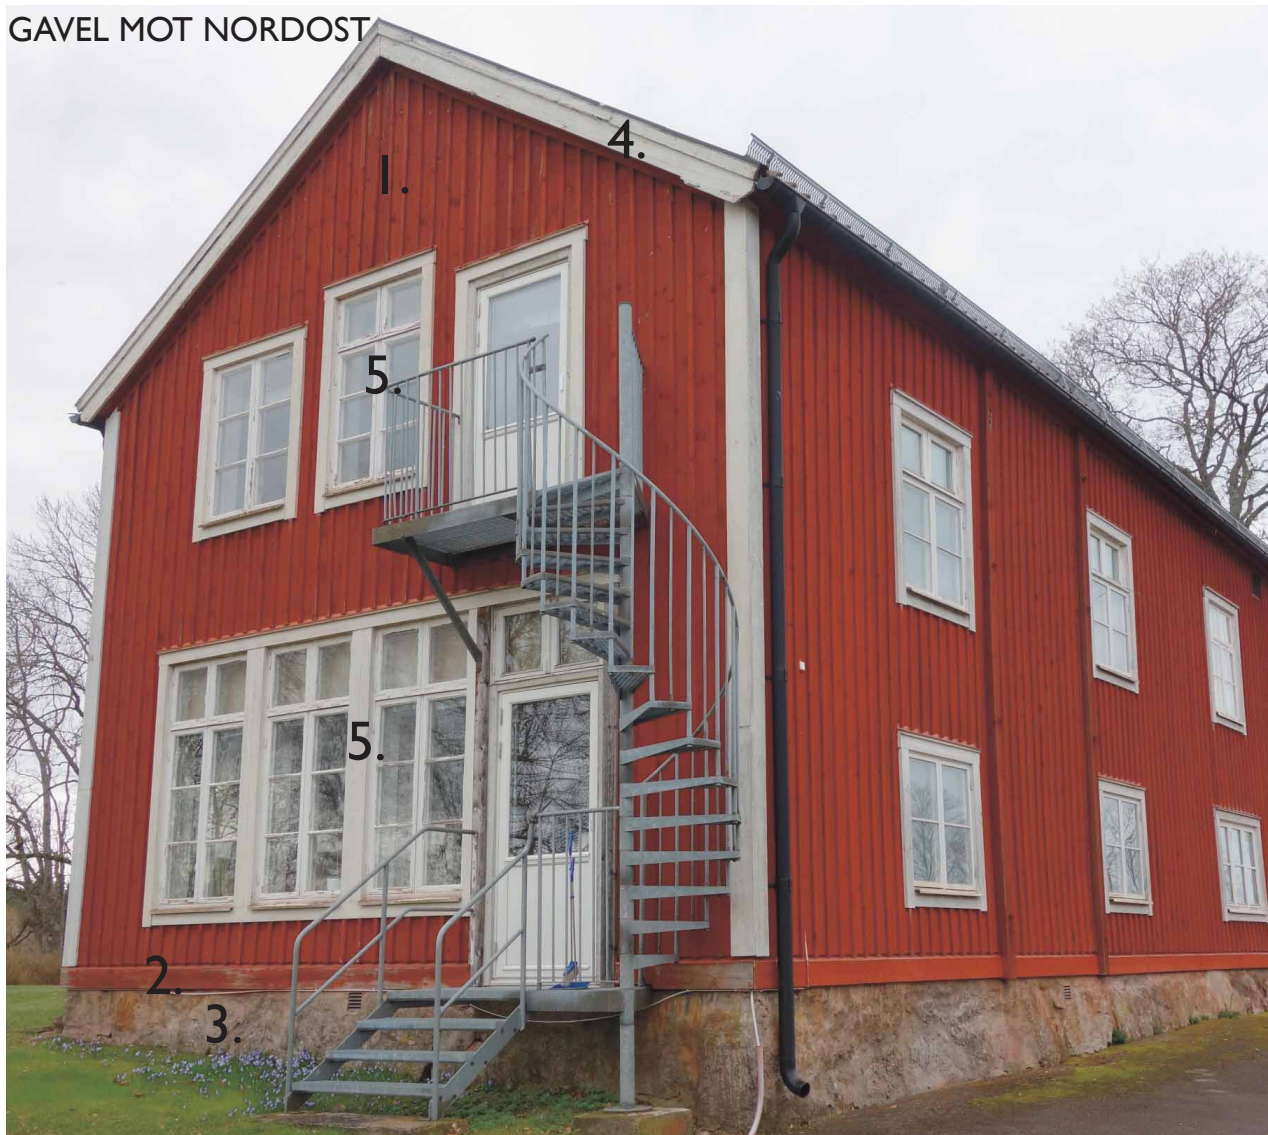
GAVEL MOT NORDOST

- Fasadindelning och fönstersättning, generell fönsterdimensionering.
- Rödmålad locklistpanel (1).
- Avgränsande fotbräda av trä (2).
- Slamrad grund av murad natursten (3).
- Profilerad vindskiva med dekorativt avslut (4).
- Höga korspostfönster, från 1930-talet. Deras storlek, dimensionering, indelning, luft, material, spröjsning och hörnjärn. Även överluft över dörr (5).

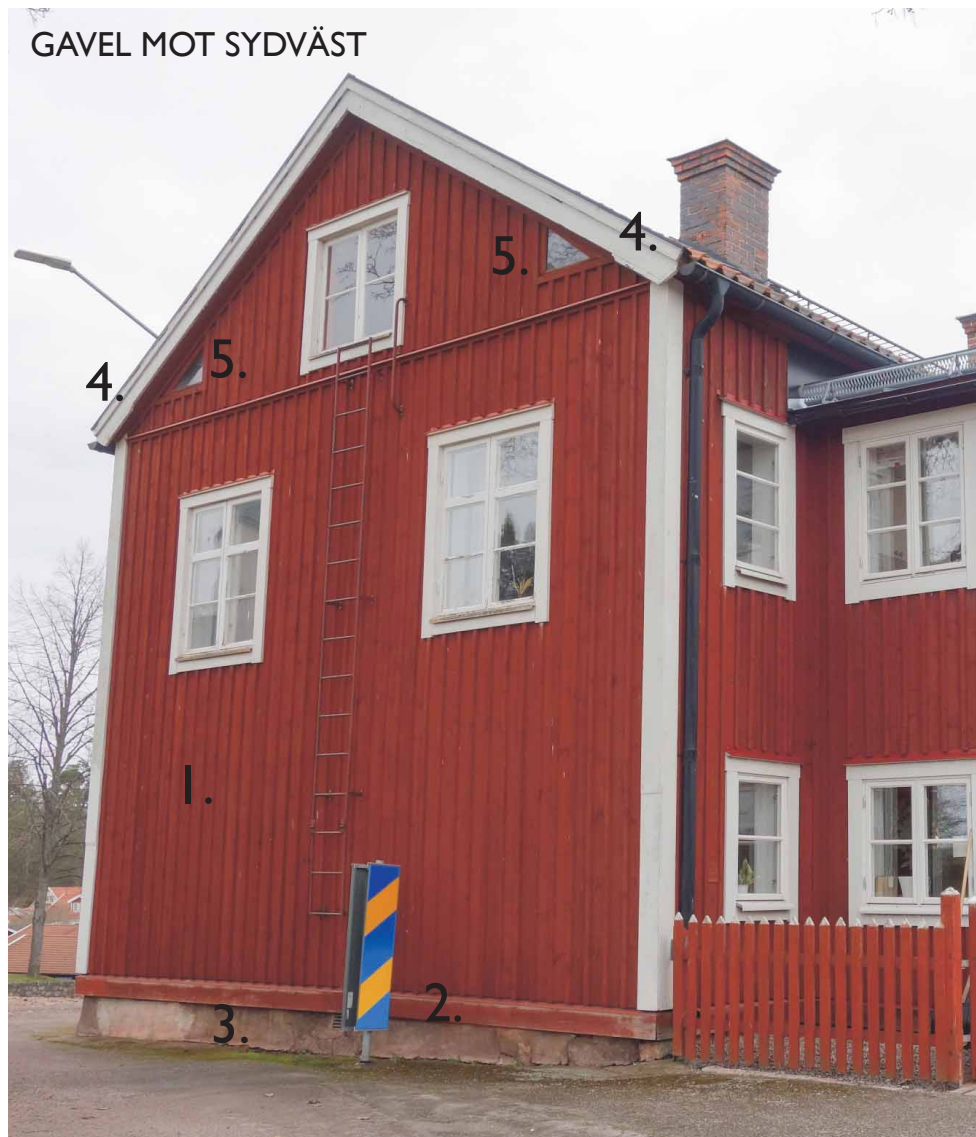
- Fasadindelning och fönstersättning samt generell fönsterdimensionering.
- Rödmålad locklistpanel (1).
- Avgränsande fotbräda av trä (2).
- Slammad grund av murad natursten (3).
- Profilerad vindskiva med dekorativt avslut (4).
- Små triangulära fönster (5).
- Fönstrens respektive storlekar, högre fönster på plan 2, mindre fönster på vindsvåningen.
- Vindsfönstrets storlek, dimensionering, indelning, luft, material och spröjsning

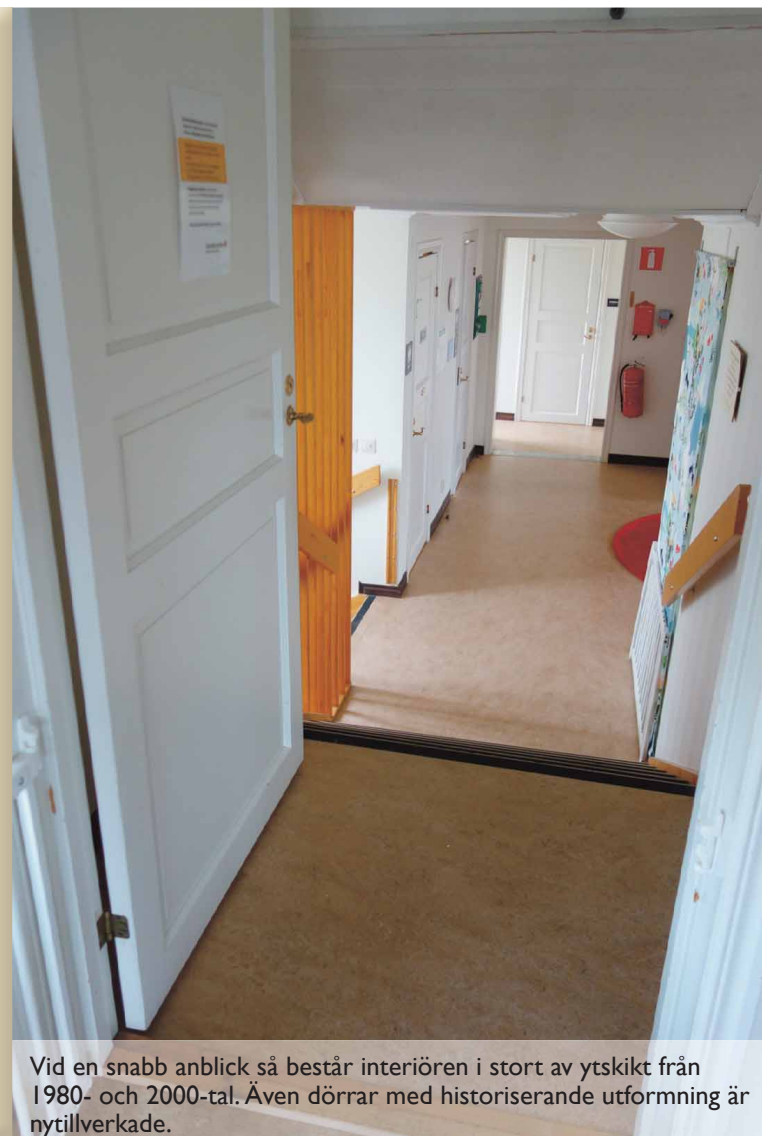
Vid en snabb anblick så består interiören i stort av ytskikt från 1980- och 2000-tal. Även dörrar med historiserande utformning är nytillverkade.

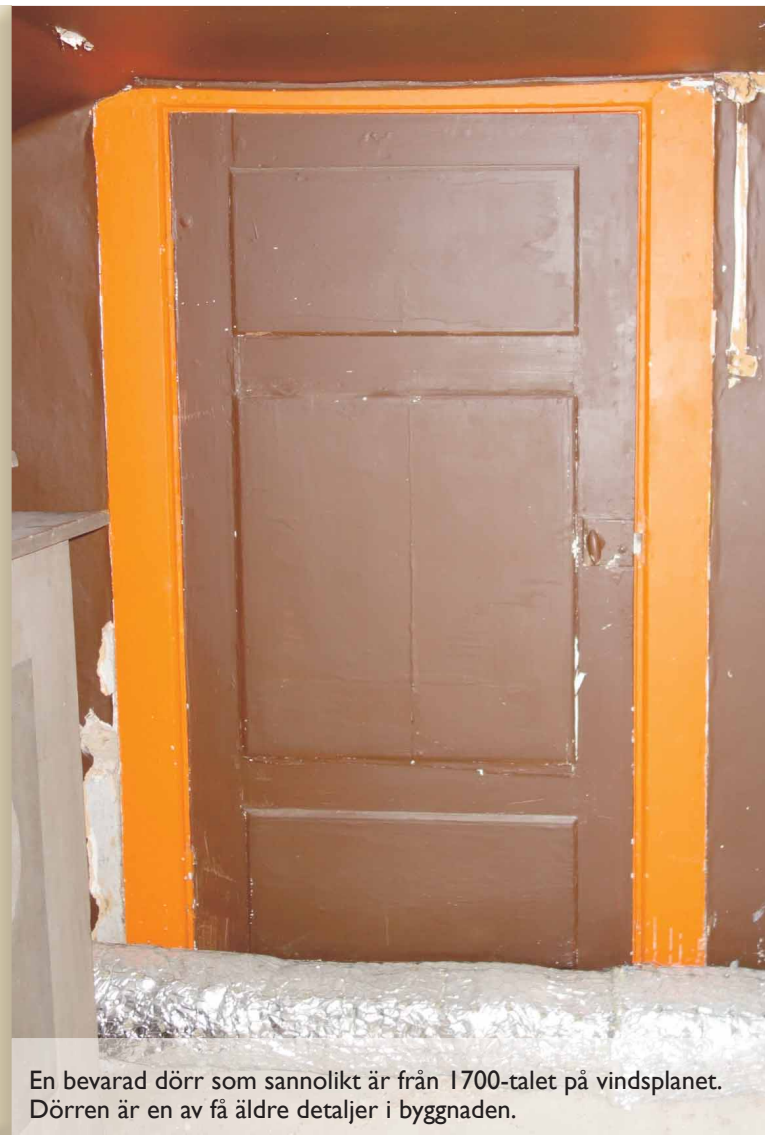
En bevarad dörr som sannolikt är från 1700-talet på vindsplanet. Dörren är en av få äldre detaljer i byggnaden.

En invändig skyddsbestämmelse bör övervägas för att tillvarata den äldre dörren på vinden, murstockar, murnisch på bottenplan, murspis på plan 1 och den större salen i öst med de höga fönstren.

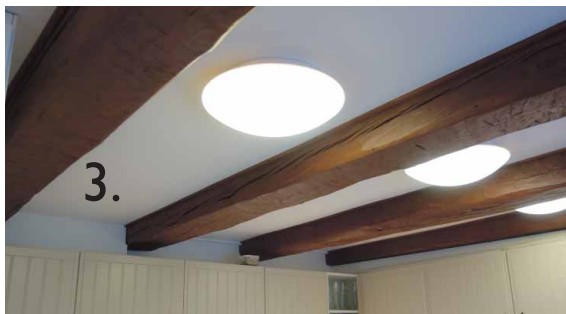
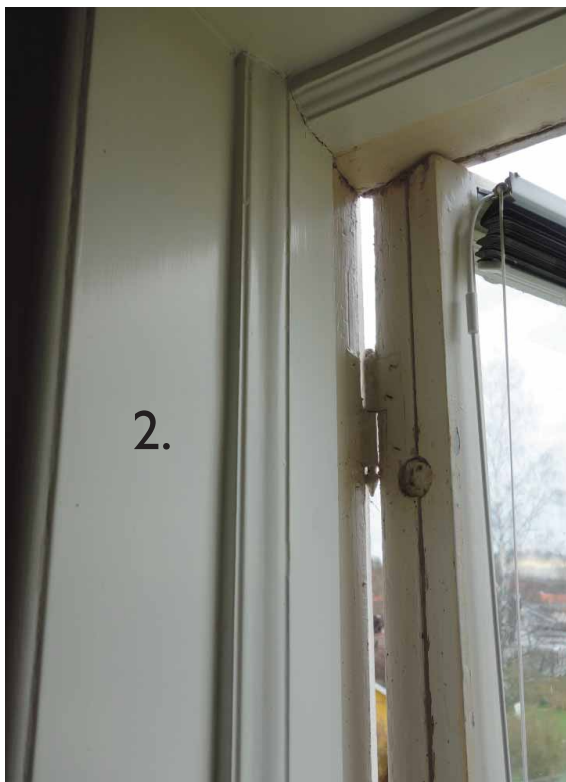
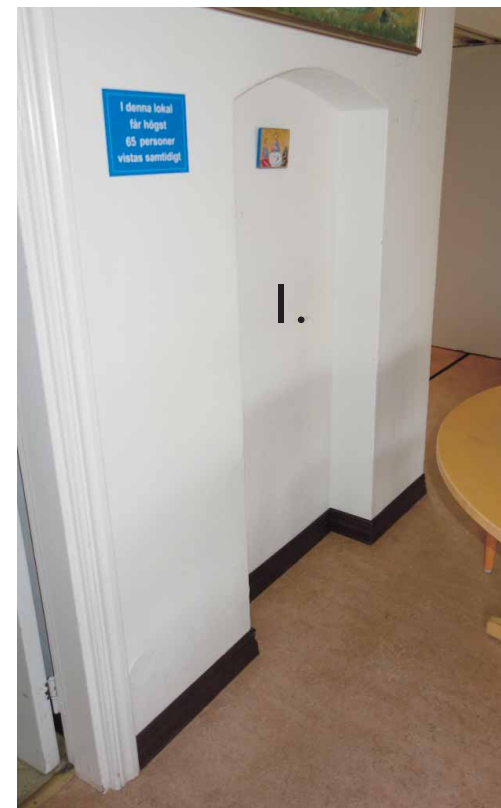
- Den stora salen i öst, rumsstorlek.
- Murad nisch i stora salen (1).
- Fönster och fönsterkarmar i den östra gaveln med profileringar (2).
- Fönster och karm i köket.
- Synligt mellanbjälklag i köket (3).

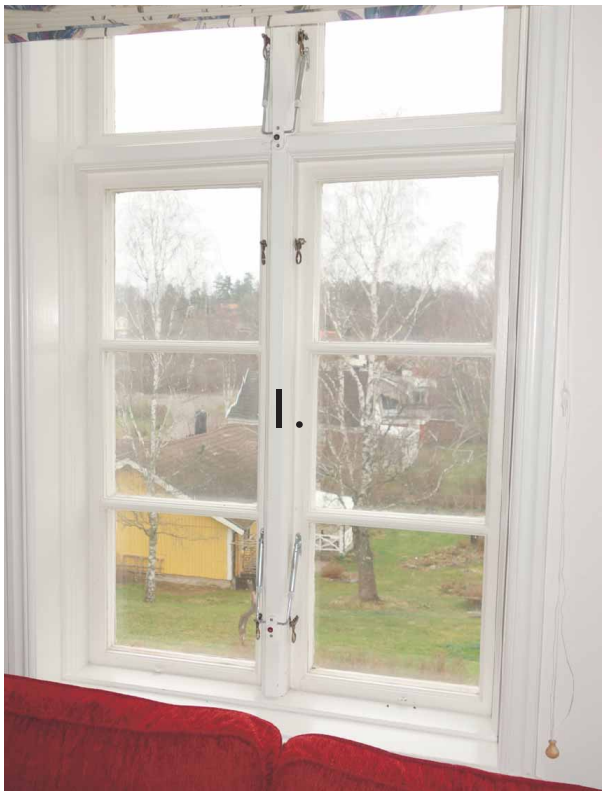
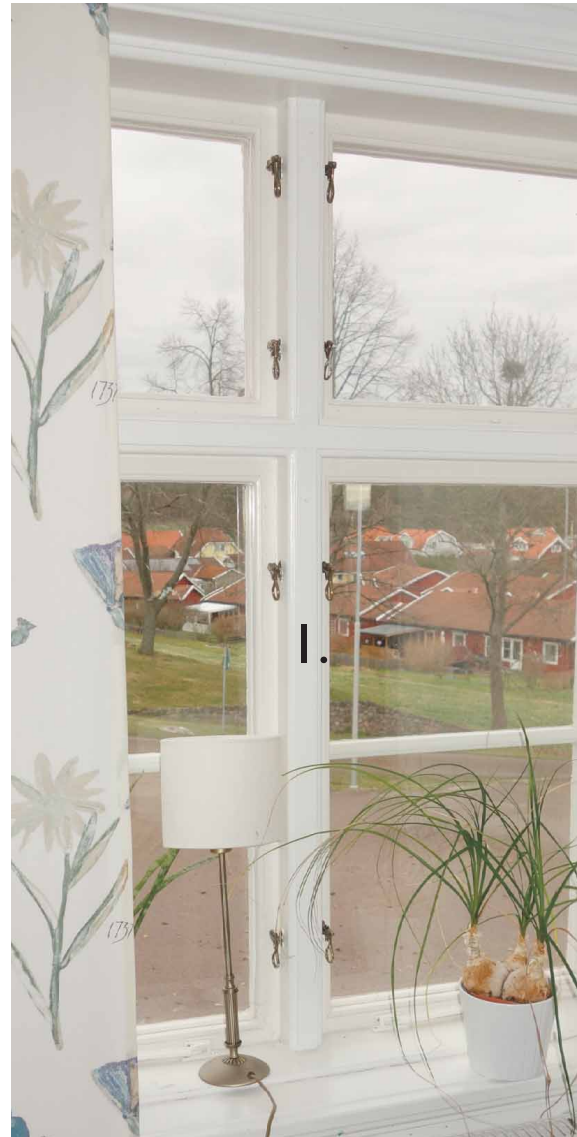
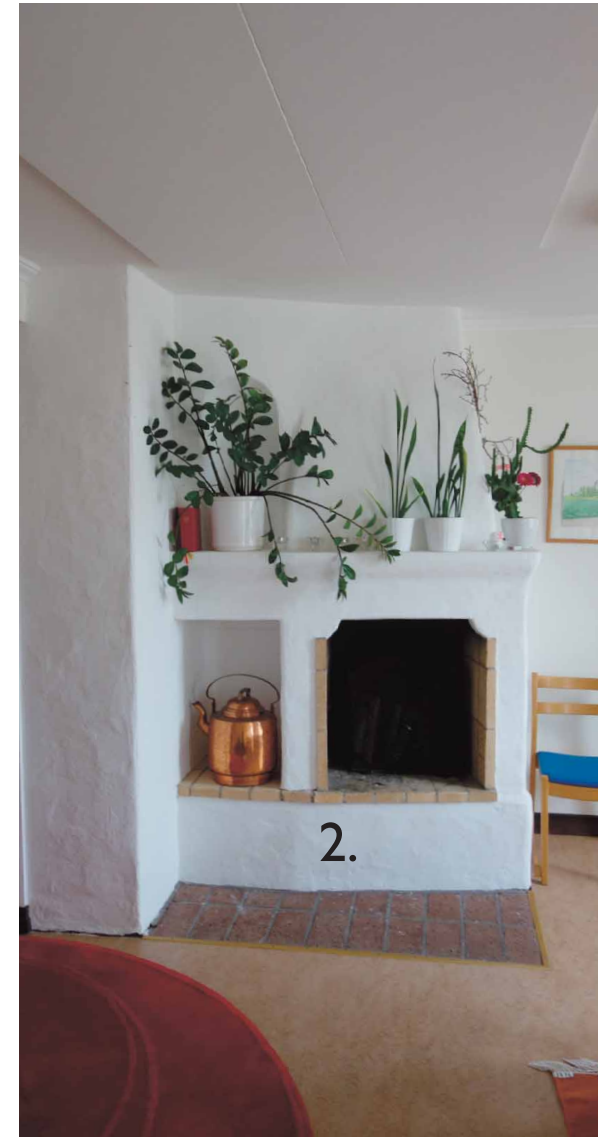
PLAN I

- Korspostfönster, karmar och bågar, utformning och material (1).
- Murspis centralt i byggnaden. (2).

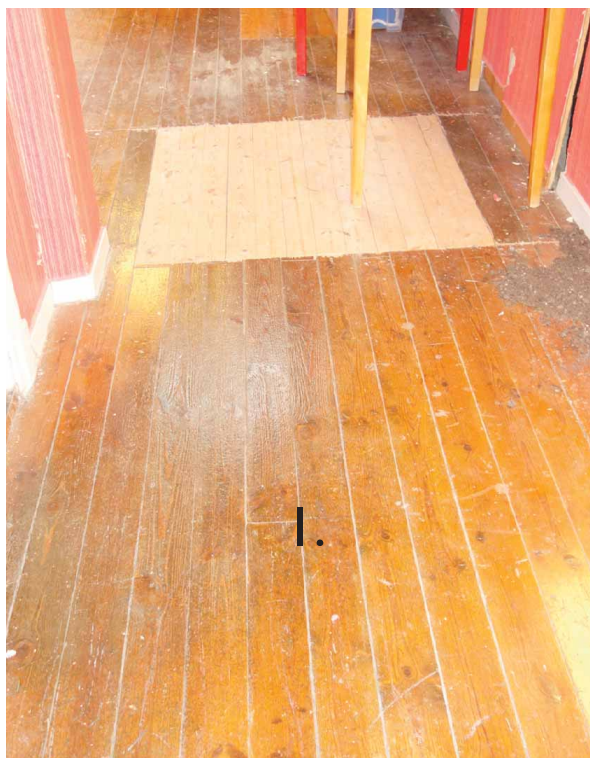
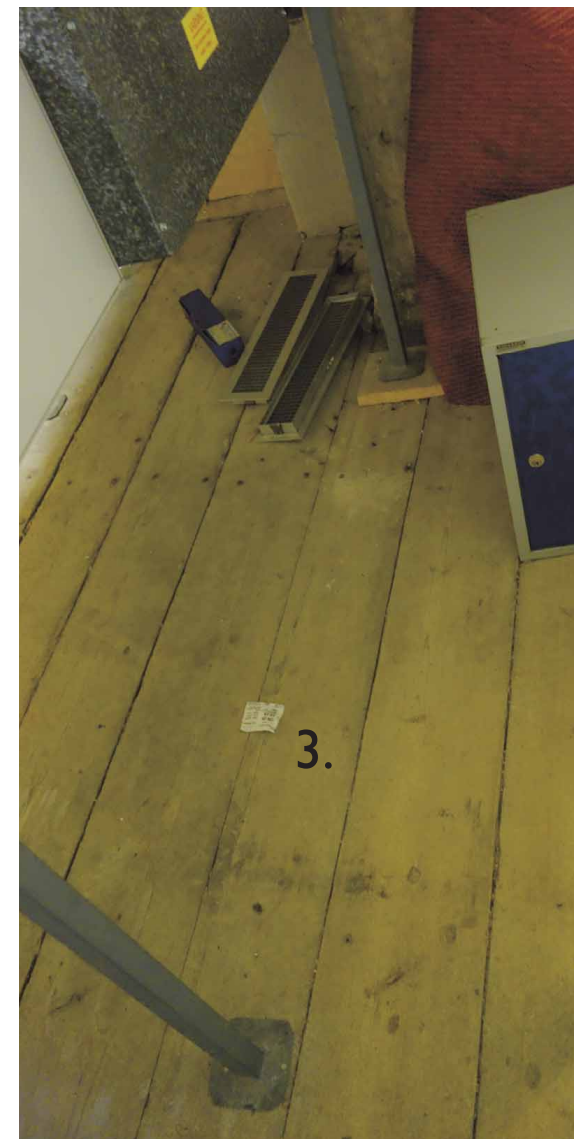
- Lackade brädgolv (1).
- Trappa och handledare (2).
- Breda, äldre brädgolv med smidd spik (3).

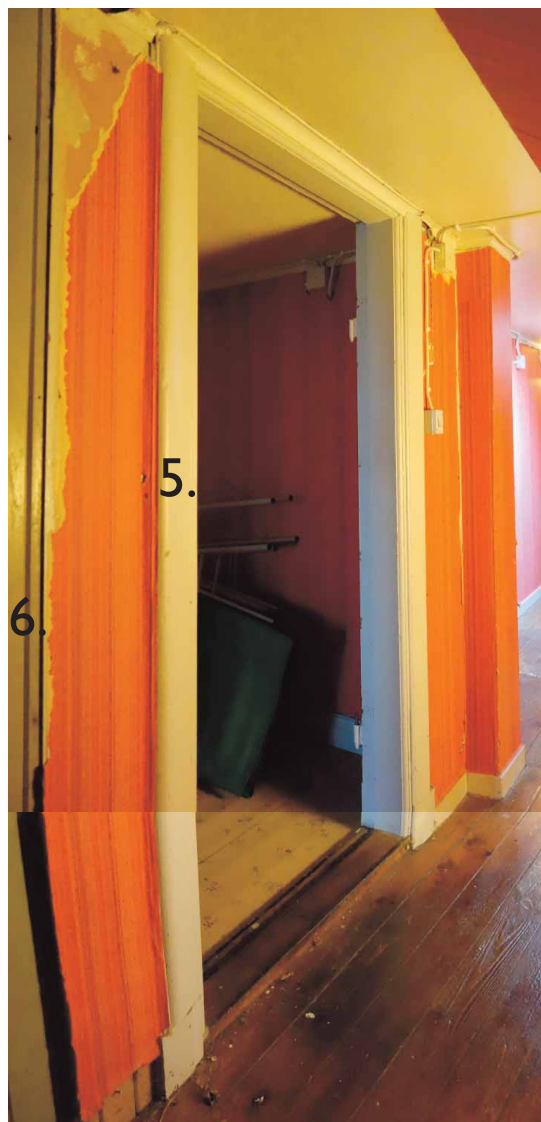
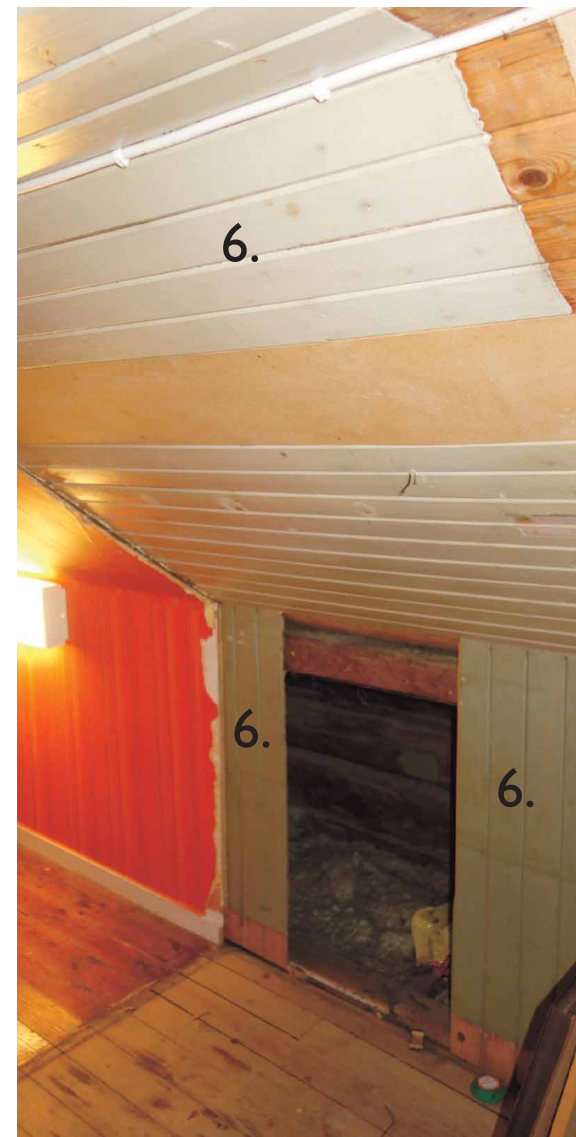
VINDSPLAN

- Stålskodd dörrkarm från tidigt 1900-tal (4).
- Listverk från tidigt 1900-tal (5).
- Fasspantpanel (6).

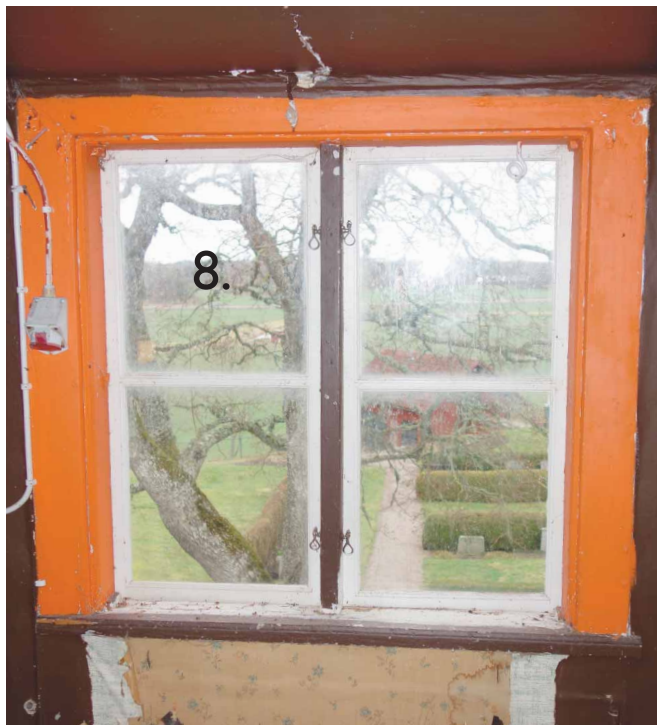
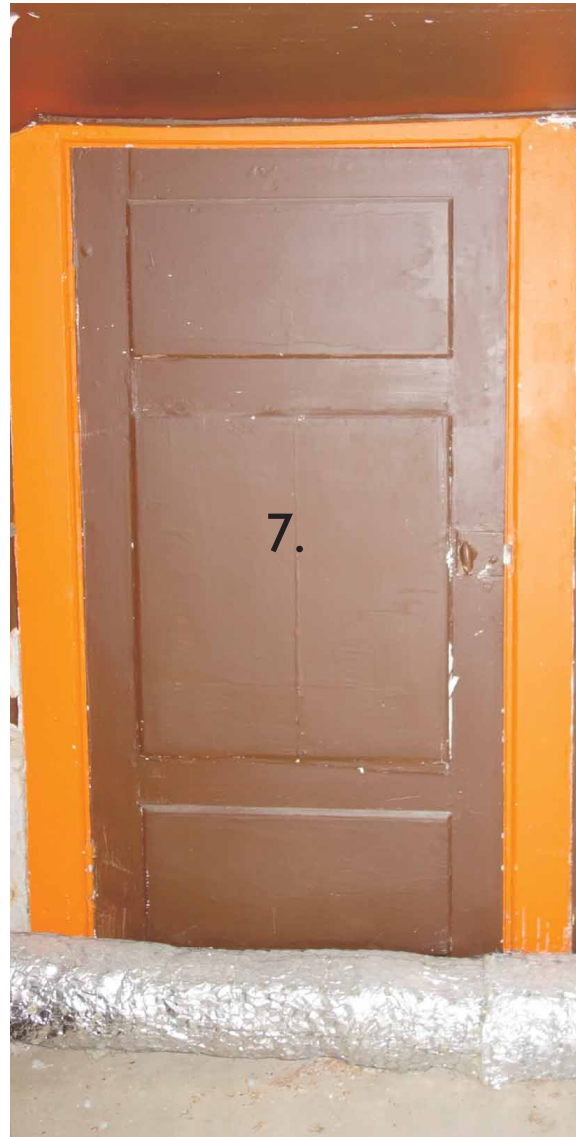
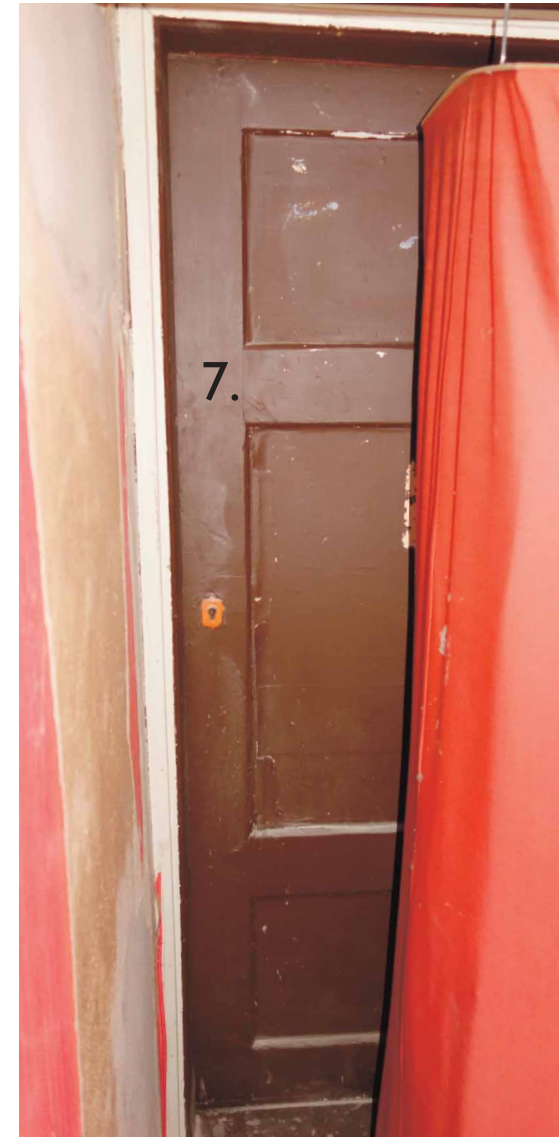
- Ålderdomlig dörr samt dess beslagning (7).
- Fönster mot västgavel, dess karm och fönsterbräde (8).

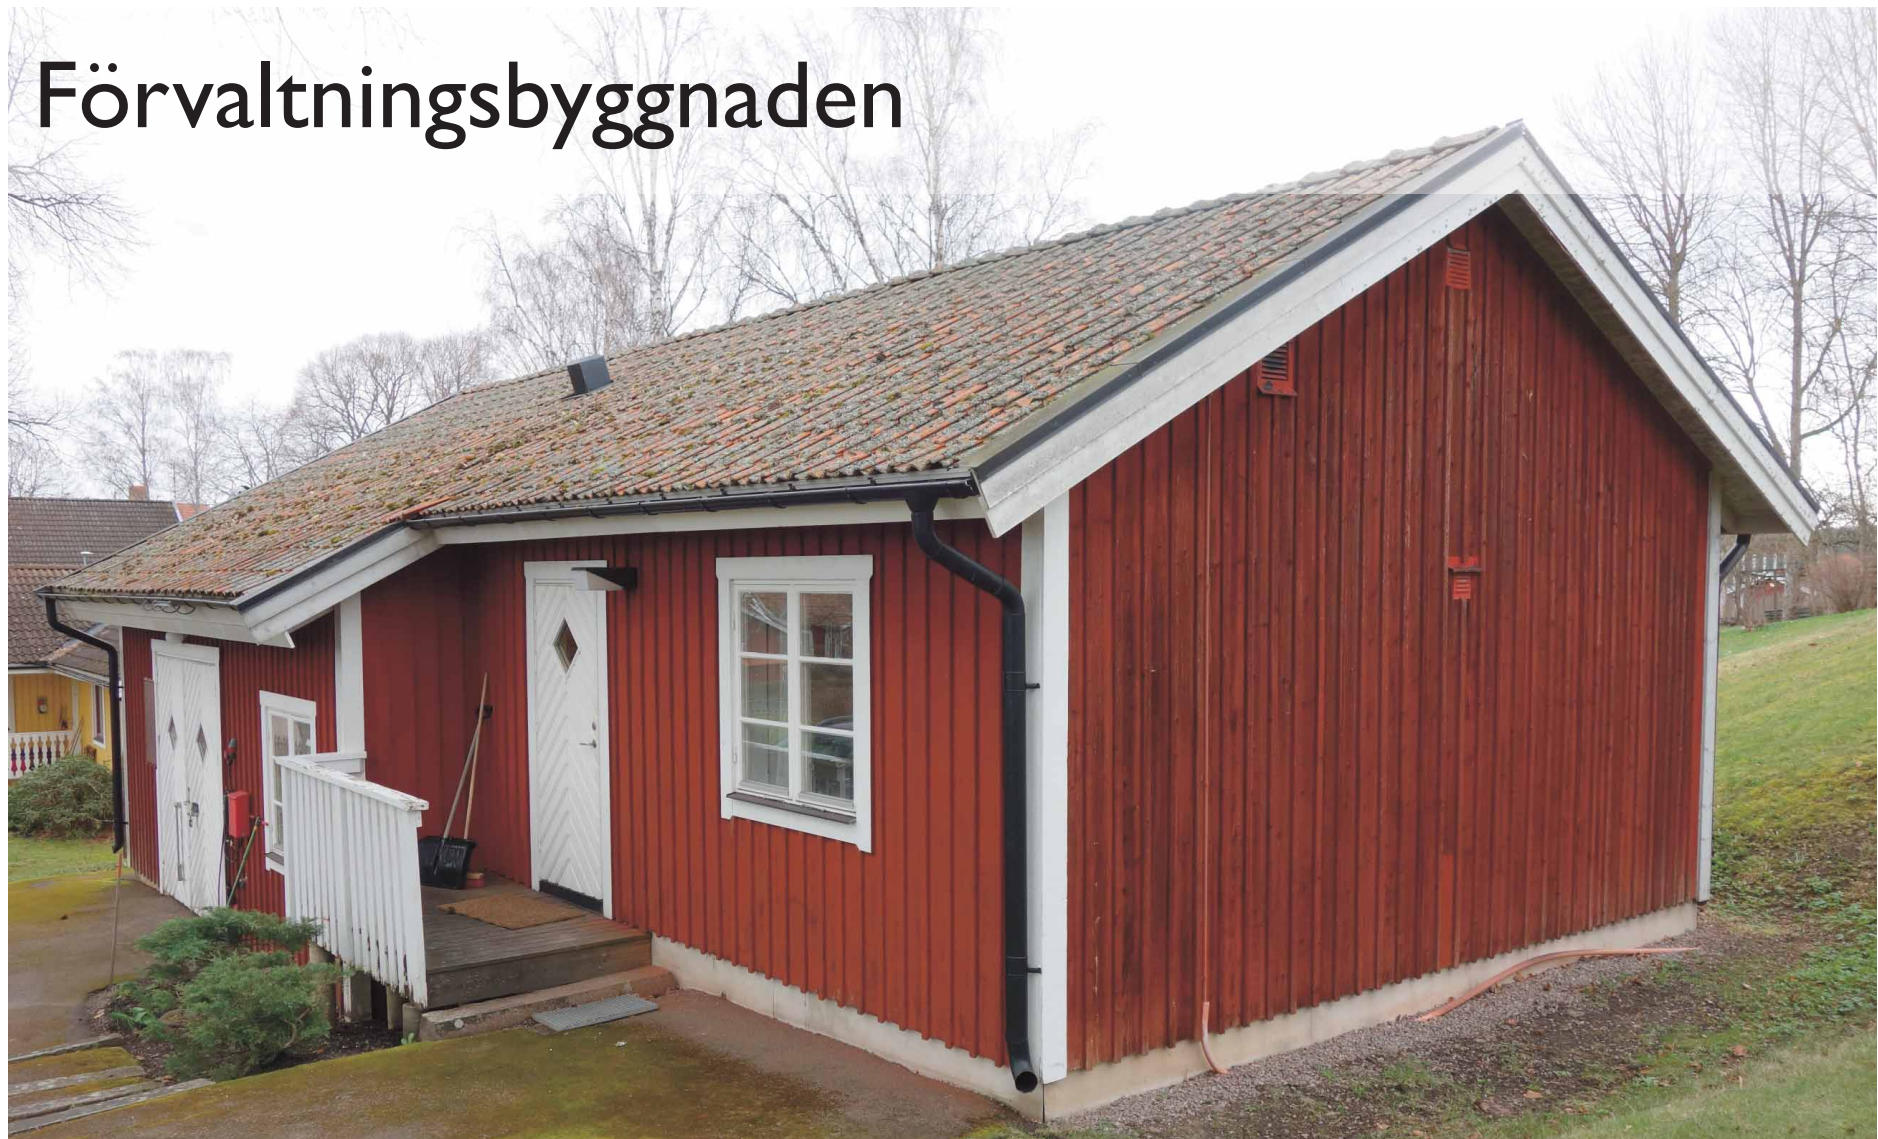
Byggnaden uppfördes under tidigt 2000-tal och är helt modern i både konstruktion och material. Dess utformning och färgsättning har anpassats till den äldre bebyggelsen inom fastigheten men det finns inga kulturhistoriska värden i byggnaden. Denna kommer därför endast beskrivas övergripande.

Grunden är uppbyggd av betong och betongfiberskivor. Fasaderna har en rödfärgad fasspântpanel och fönster är traditionell utformade men är kompletterade med aluminiumbleck på bågarnas bottenstycken. Dörrar och portar är moderna. Taket är ett ganska flackt sadeltak belagt med tvåkupigt lertegel.

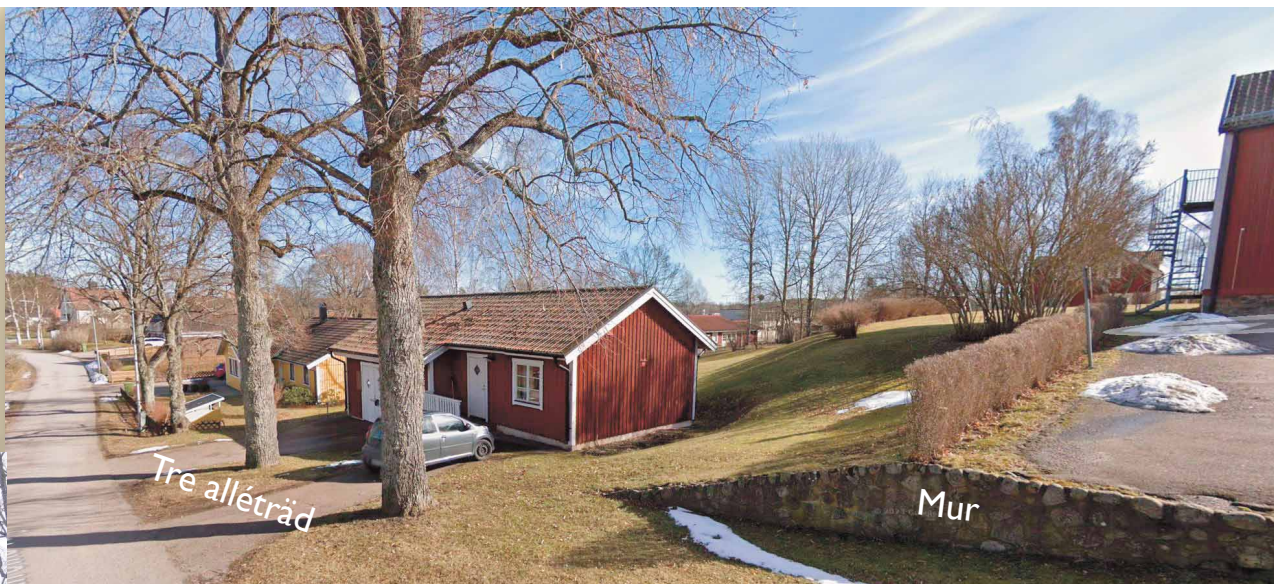
Tre alléträd

Mur

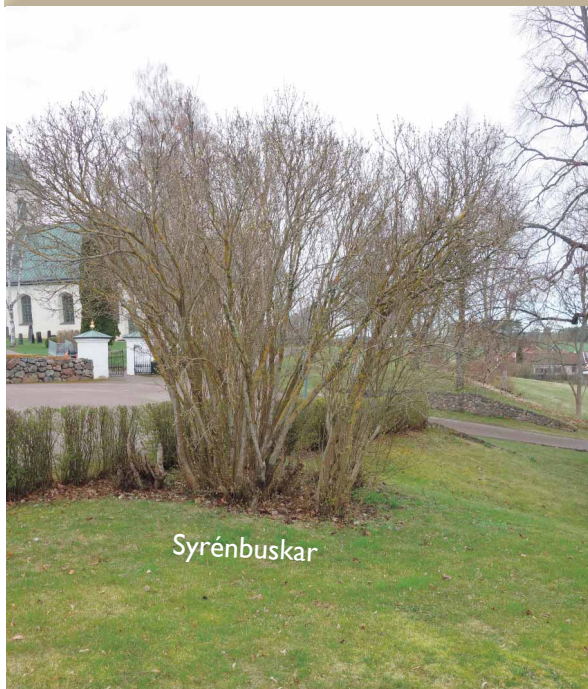
Syrenbuskar

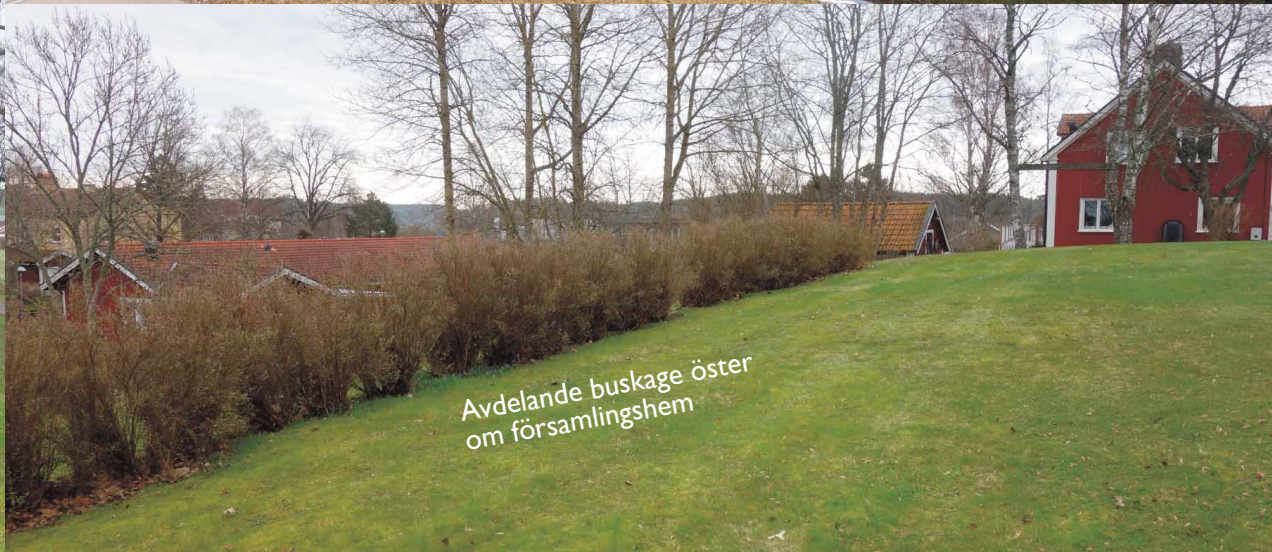
Avdelande buskage öster om församlingshem
