SVINSTAD I:10 SAMT DEL AV I:9

Kulturmiljöutredning

2024-05-24

Kulturmiljöutredning inför
detaljplan i Bankekind för Svinstad 1:10 och del av
1:9

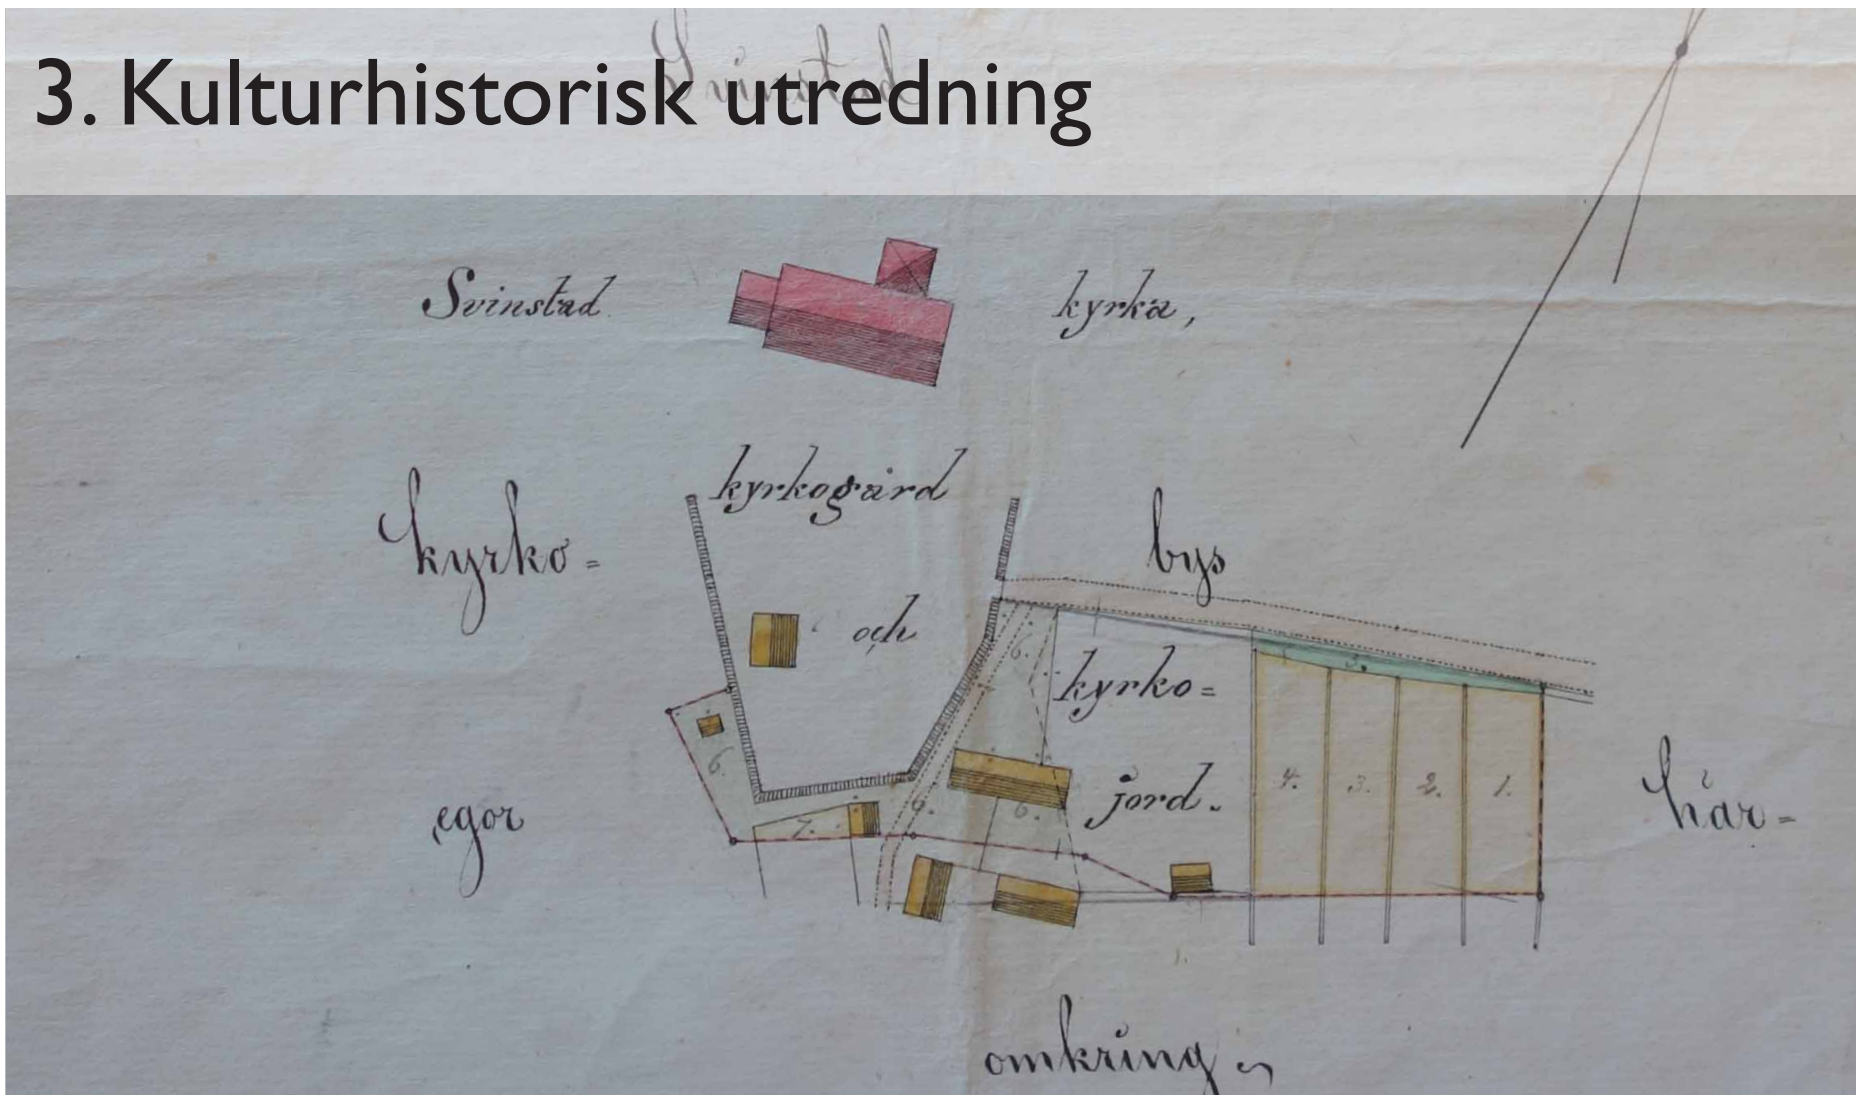
Karta över Svinstad kyrka (Idag Bankekinds kyrka) samt kyrkojord i samband med expropriation år 1871 för att uppföra skola. Svinstads kyrkoarkiv, Landsarkivet Vadstena.

Först under 1870-talet börjar Svinstads församling driva processen att utöka skolan och de tillhörande byggnaderna. Enligt ett expropriationsprotokoll har församlingen ålagts att enligt 1866 års kungliga förordning bygga ”Allmänna hus, såsom sockenstuga, fattighus, orgelnist- och folkskollärbostad samt nödvändiga uthus, hus för kyrkobesökarens åkdon och hästar samt trädgårdsland för folkskolan”. I praktiken verkar de flesta av dessa byggnader redan funnits i Svinstad, men de stod inte på kyrkans mark utan på mark tillhörande Svinstad Östergård vars bebyggelse legat i direkt anslutning till kyrkan. Mellan år 1871 och 1877 exproprierades mark öster om kyrkogården för dessa ändamål. I protokollen står angivet att tomten var bebyggde

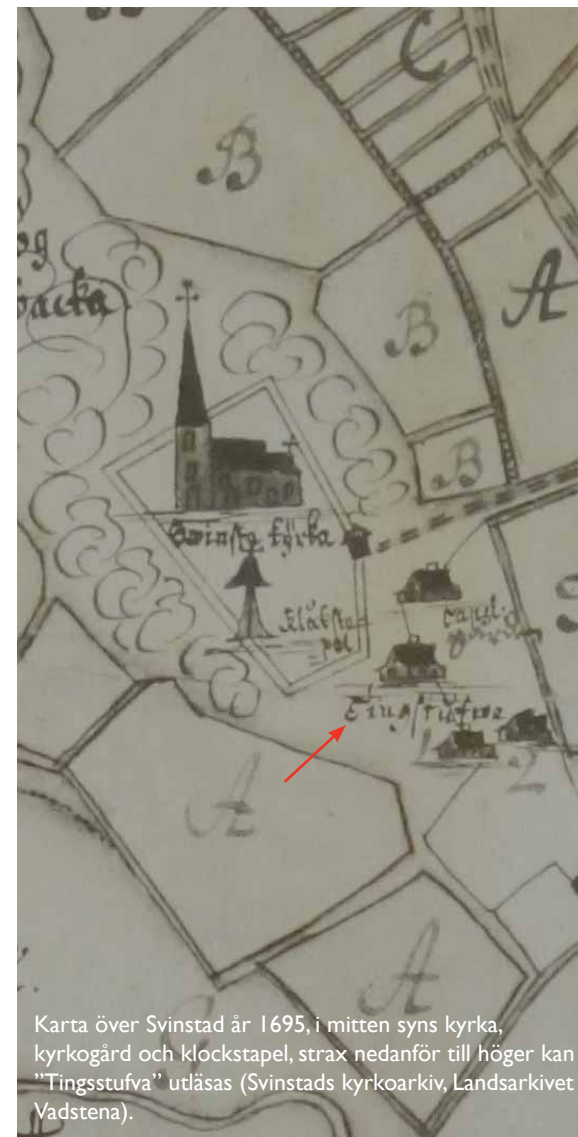
Karta över Svinstad år 1695, i mitten syns kyrka, kyrkogård och klockstapel, strax nedanför till höger kan ”Tingsstufva” utläsas (Svinstads kyrkoarkiv, Landsarkivet Vadstena).

En karta över Svinstad från år 1695 visar bland annat en ”Tingsstufva” på den platsen där Församlingshemmet idag ligger, detta skulle kunna tyda på att byggnaden fortsatte användas för dessa ändamål även efter 1680. En notering finns dessutom att ett nytt tingshus uppfördes i Svinstad år 1755, men att detta brann ner bara ett par år senare.

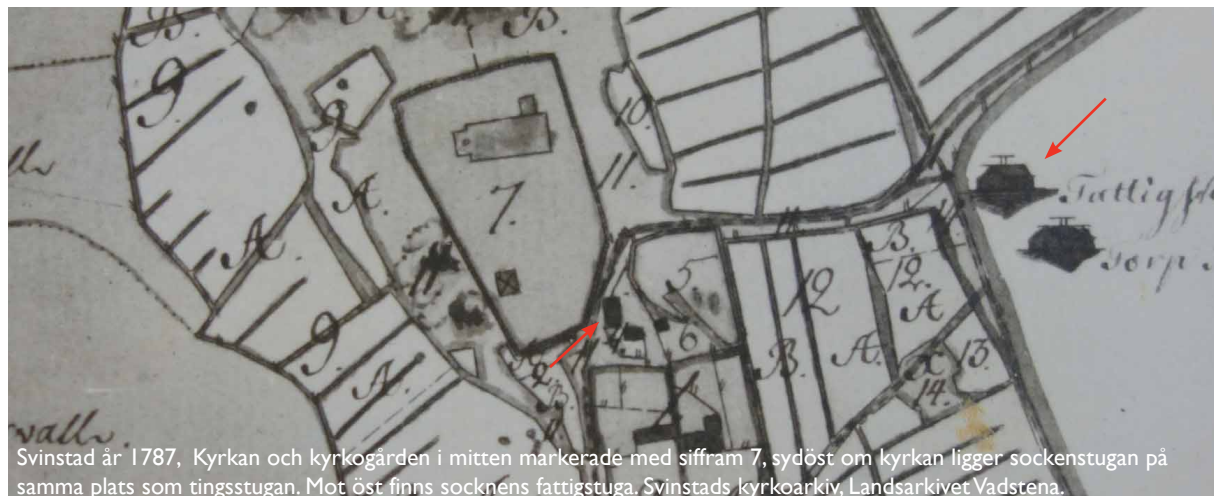
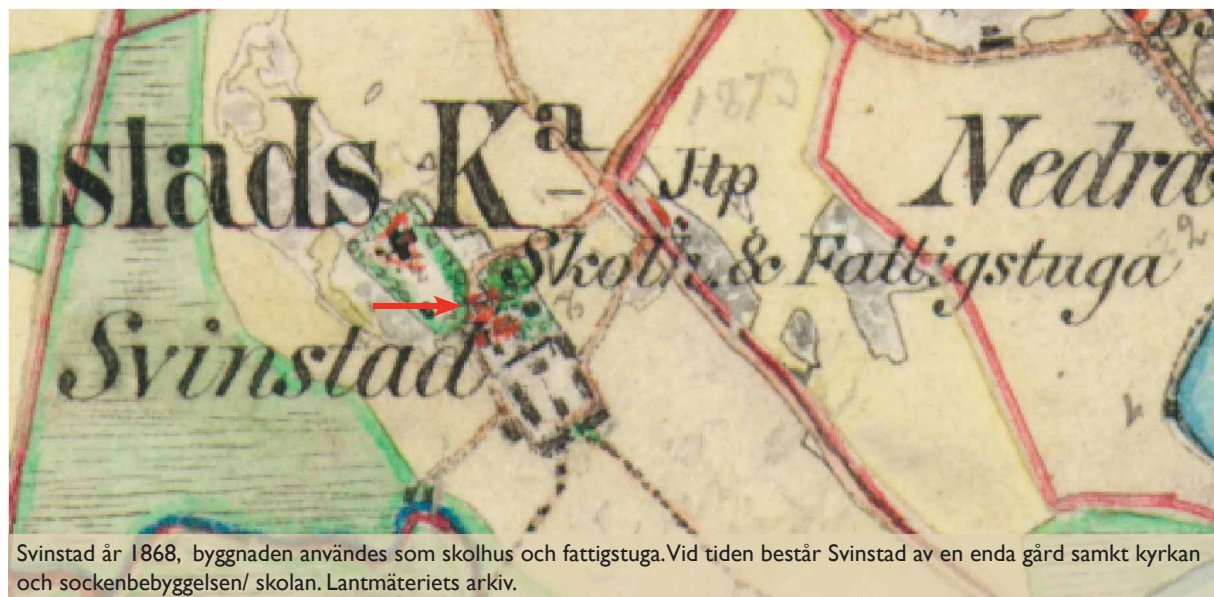
Att en ny byggnad uppfördes på platsen kan man tydligt utläsa av de två kartorna upprättade över Svinstad år 1787 och 1868. Kartorna visar två betydande skillnader, nämligen byggnadens läge och dess användning. På kartan från 1787 är byggnaden placerad i nord-sydlig riktning och användes som sockenstuga medan på kartan från år 1868 är byggnaden öst-västligt placerad och markerad som "Skolhus och fattigstuga".

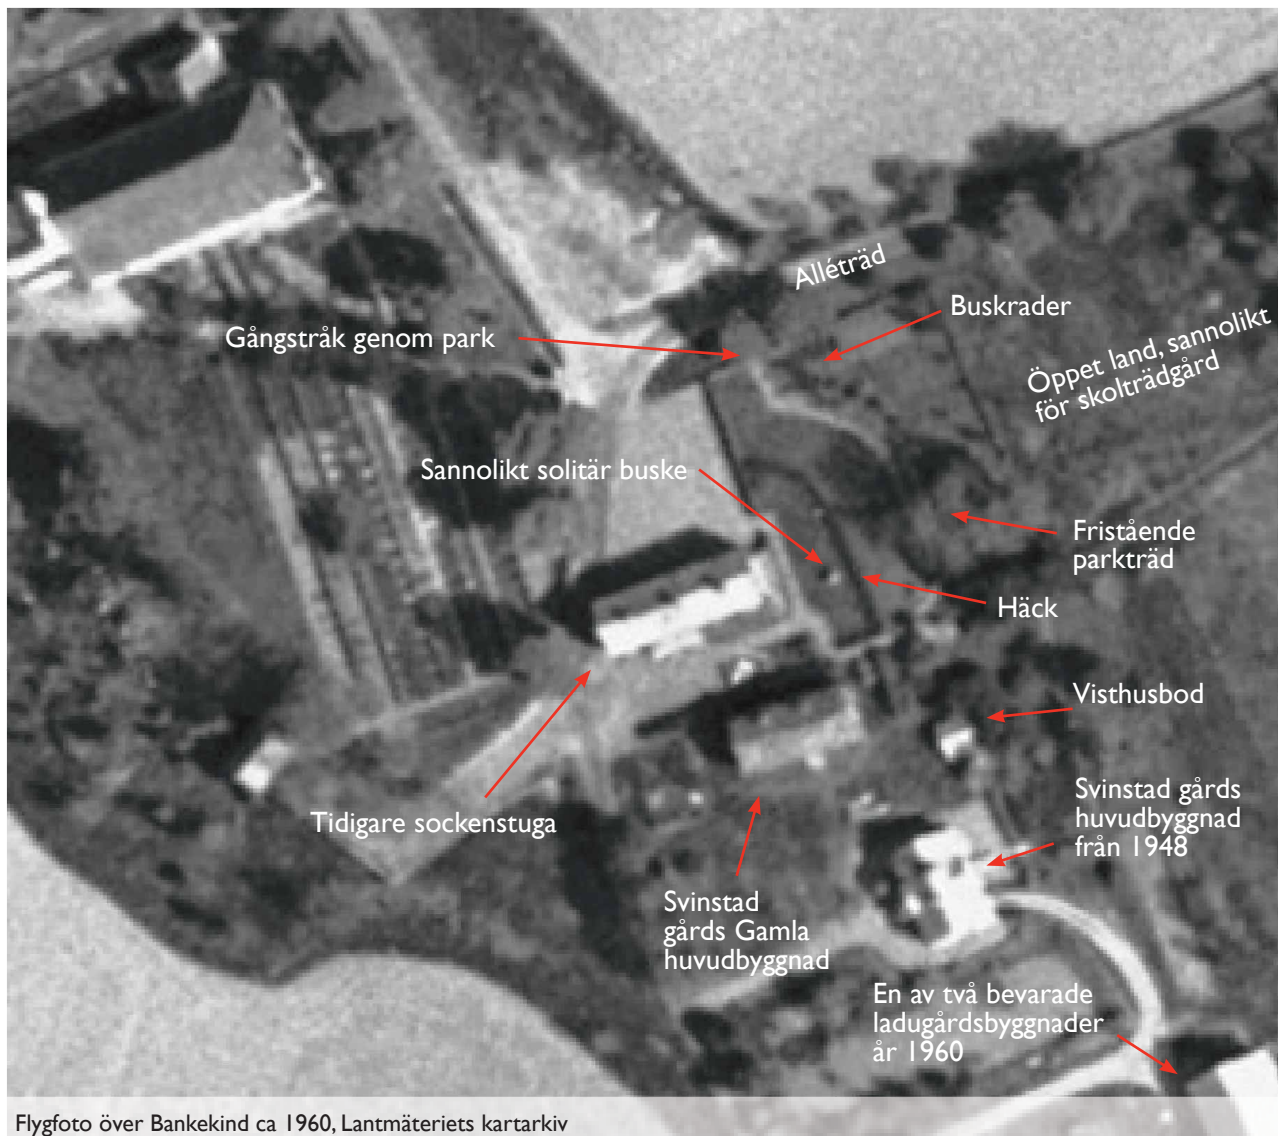
På ett flygfoto från 1960-tal kan man fortfarande se vissa strukturer av den gamla parken närmast den före detta sockenstugan, träd, buskrader och gångstråk.

Flygfoto över Bankerkind ca 1960, Lantmäteriets kartarkiv

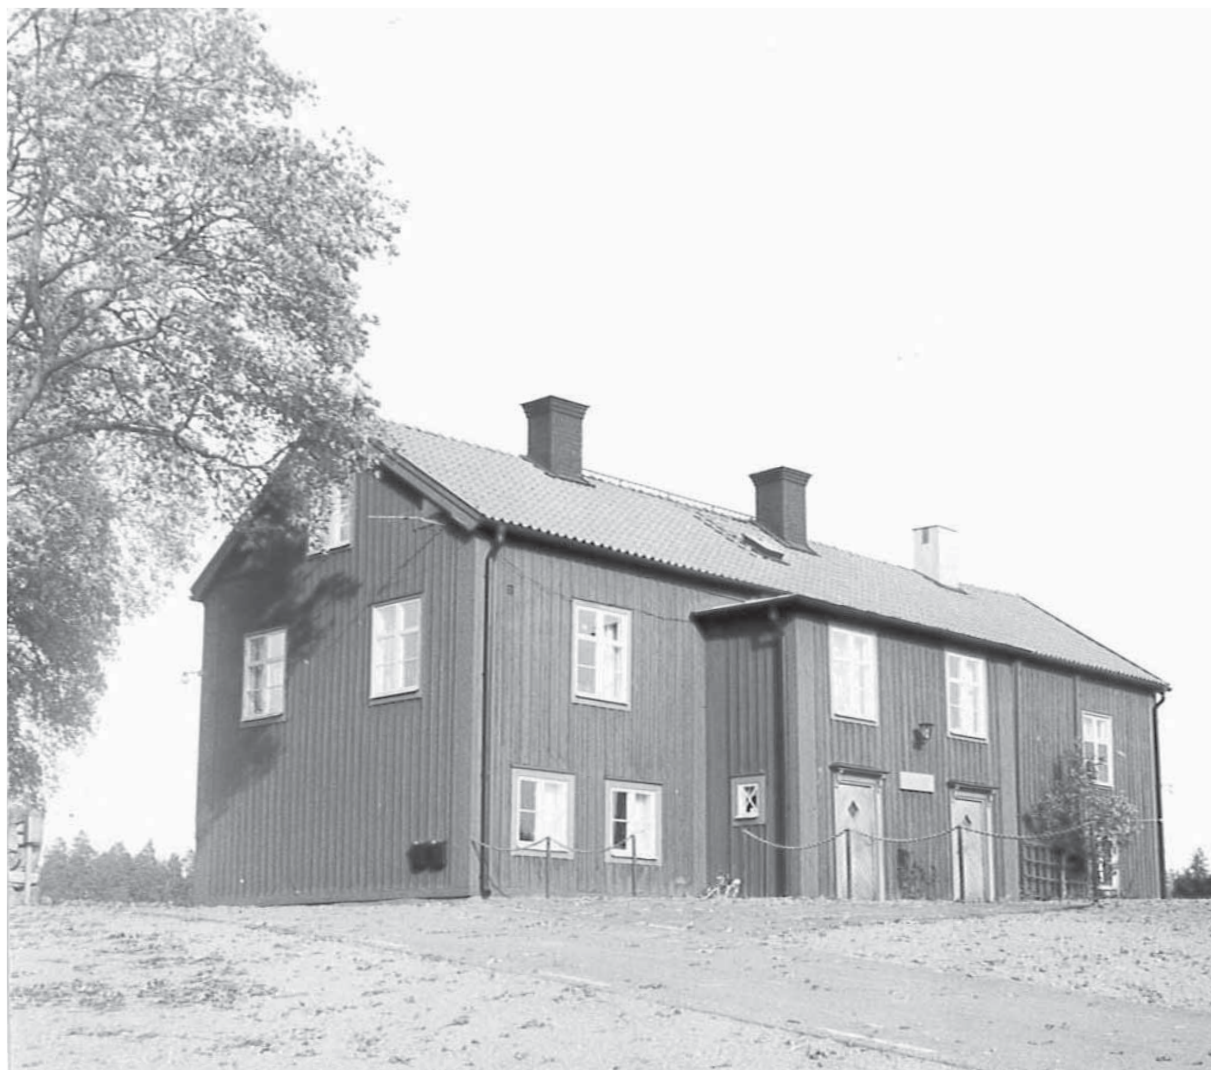
Byggnaden fotograferad under 1900-talets mitt, den användes som ålderdomshem och skolhus under 1800-talets andra hälft innan en ny skola uppfördes mot öst. Utbyggnaden på långsidan är trapphuset från 1896. Östergötlands museum.

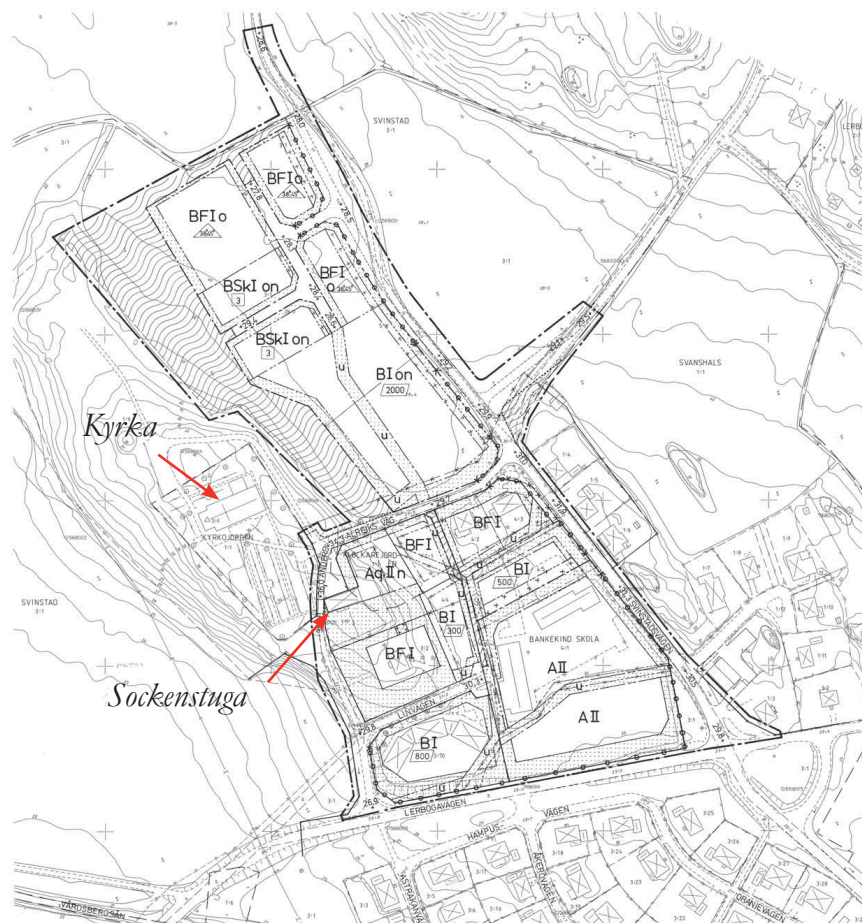
FÖRSLAG TILL STADSPLAN FÖR DEL AV BANKEKIND (DEL AV SVINSTAD 3:1, BANKEKIND SKOLA 4:1 M.F.L.) I LINKÖPINGS KOMMUN

Den delen av Svinstad 1:9 som omfattas är markerad som gatumark. På plankartan finns Svinstad 1:10 och befintligt församlingshem markerat samt en byggrätt nordöst om denna för allmänna ändamål, tomten är markerad med ett "q" som i planen kallas "särskild miljöhänsyn". Detta preciseras i planbeskrivningen som "...Sådan ändring av byggnaden som förvanskar dess karaktär eller anpassning till omgivningen inte får vidtas. Eventuell nybebyggelse inom området skall utformas med särskild hänsyn till den befintliga byggnaden och omgivningens egenart."

Detaljplanen, (kallad "Förslag till stadsplan ..") upprättades i april år 1986 och fastställdes 4 december 1986. Planen omfattar både Svinstad 1:10 och den delen av 1:9 som utredningen omfattar.
