Rapport 2020:216

Kulturmiljöutredning mars 2020

Hjälmsätersberget och Klocktorsbyggnaden i Gottfridsberg

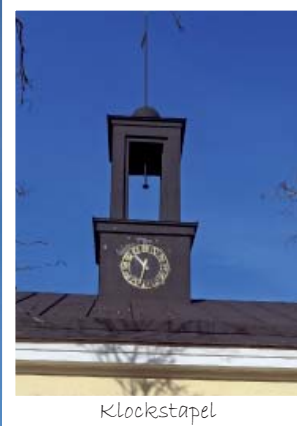
Att värna

Bollplan

Klockstapel

Öppet område

Fasaddetaljer

Puts

Inblickar

Småskaligt

För att bibehålla och gärna förstärka Klocktornsbyggnaden är det vissa kulturvärden som framträder.

- **Inblickar på Klocktorsbyggnaden.** För att värna byggnaden som minne i stadsdelen är det väsentligt att byggnaden är synlig och kan upplevas från visst avstånd.
- **Öppet omland/närmiljö kring byggnaden.** Klocktorsbyggnaden bör fortsättningsvis fungera som en entrébyggnad likt den var till Hjälmsätershemmet.

Särskilt platsen norr om byggnaden bör vara en innergård som öppnar upp sig utifrån Klocktorsbyggnaden.

- **Småskalighet.** Klocktorsbyggnadens karaktär är dess småskalighet som portvak-tarstuga. För att värna kulturvärden bör byggnaden fortsättningsvis vara i en liten skala och underordna sig omgivningen.

- **Klockstapeln på taket** är det som utmärker Klocktorsbyggnaden och särskiljer den från annan bebyggelse. Klockstapeln är därför av stor vikt att bibehålla.

- **Justera kulörer och byggnadsdetaljer.** Klocktorsbyggnaden har under åren förenklats i form och material. För att förtydliga kulturvärdena skulle det vara en framgång att t ex se över färgsättningen på fasad och snickerier. En mer historiskt anpassad puts liksom kulörer skulle lyfta och återge byggnaden dess karaktär. Vissa sekundärt tillkomna byggnadsdetaljer skulle kunna bytas till mer tidstypiskt anpassade.

- **Eventuellt flytta bollplanen.** Den instängslade bollplanen är idag okänsligt förlagd precis framför norra fasaden, med bara en smal passage mellan byggnadskropp och stängsel. Utevistelse och möjligheter till aktiviteter för barn ska naturligtvis uppmuntras, men nyttjas den lilla bollplanen kanske den kan förläggas på annan plats?

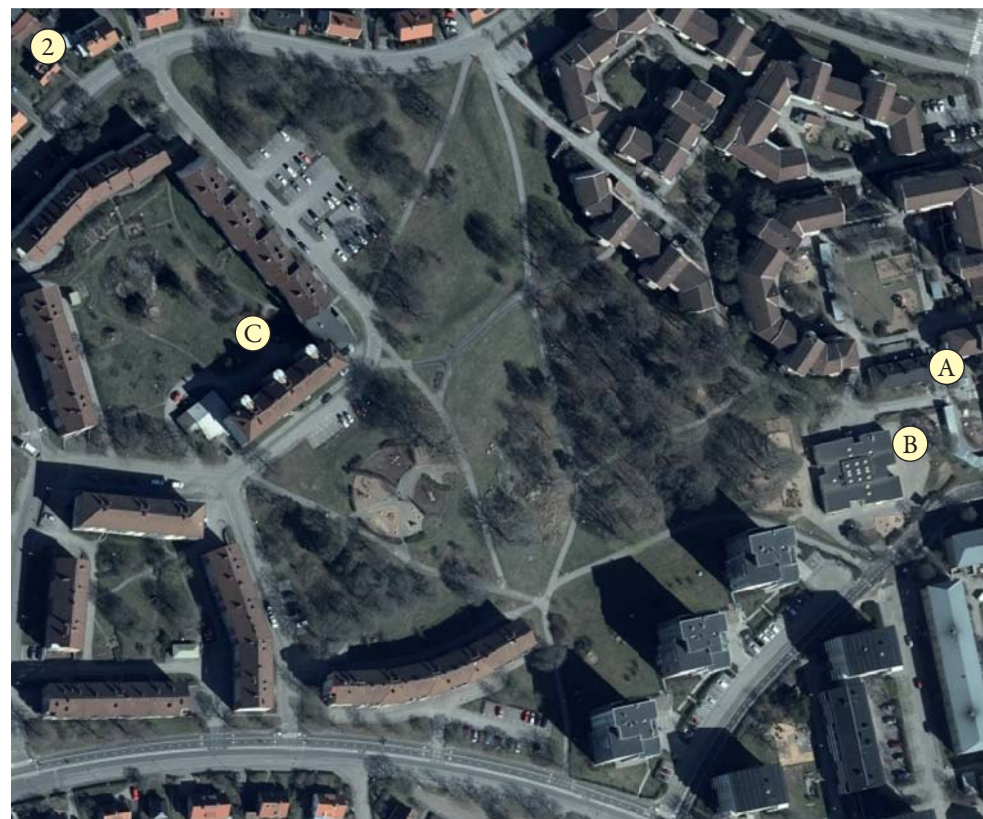
1-2: Hjälmsätersparken idag. A - Klocktorsbyggnaden, B - Förskolan Astrid, C - bostadsområdet från 1950-talet; kv Ottesången, Oljeslagaren och Ornamentet.

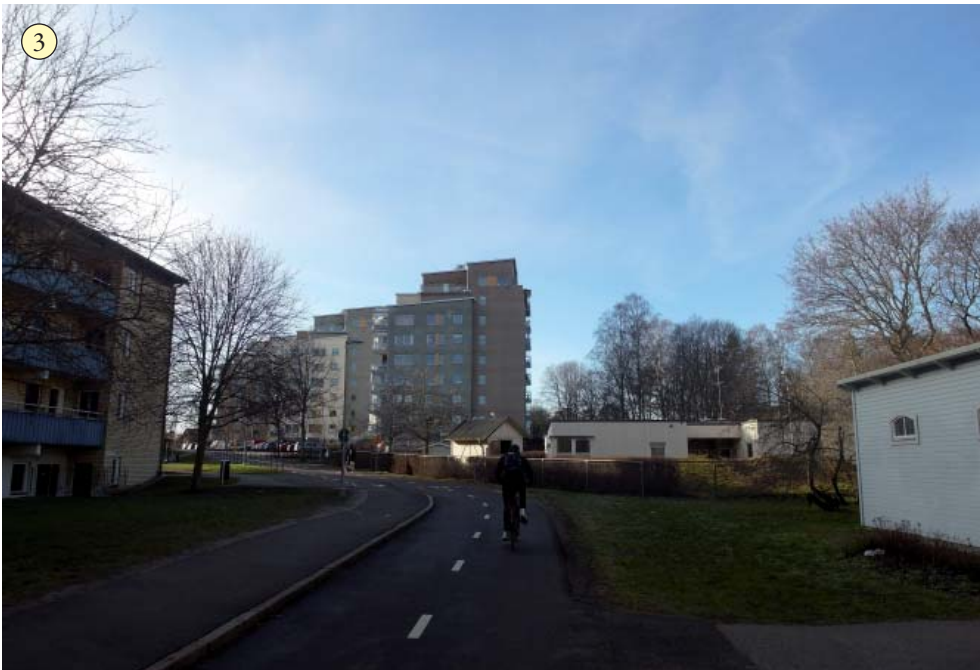
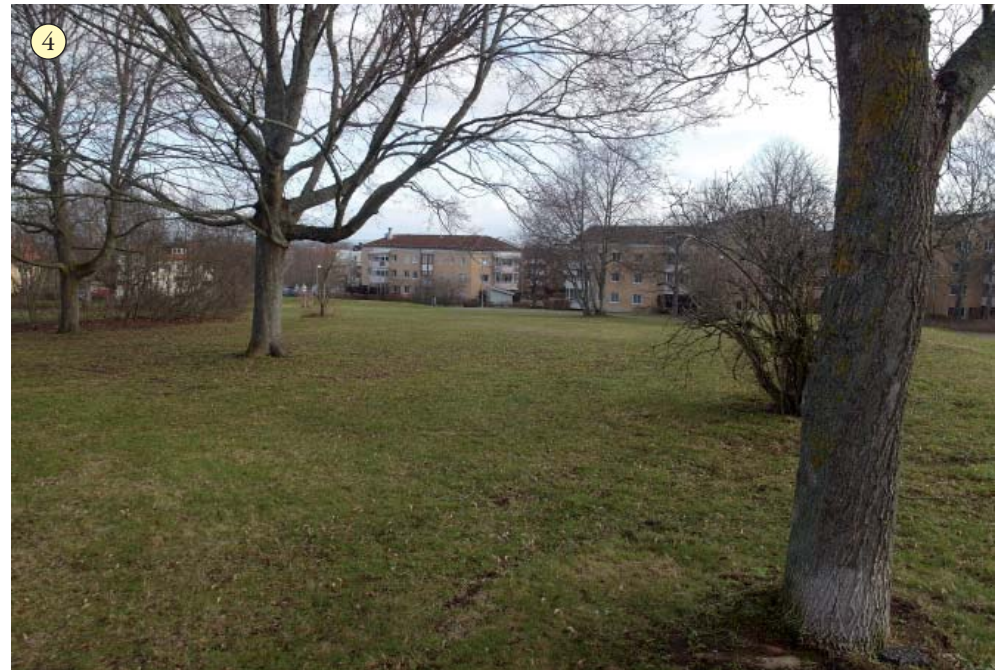
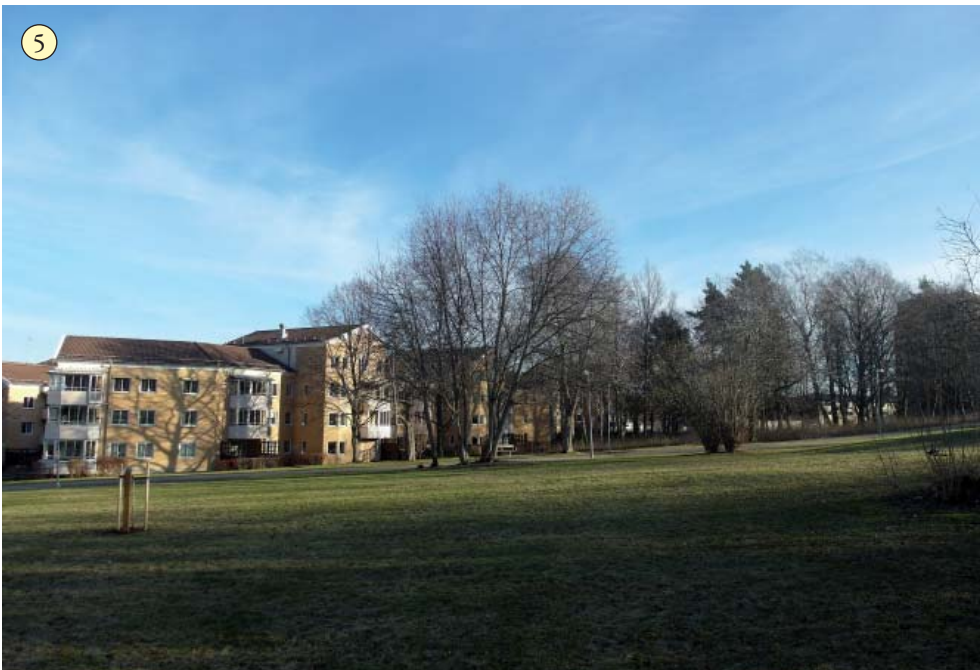
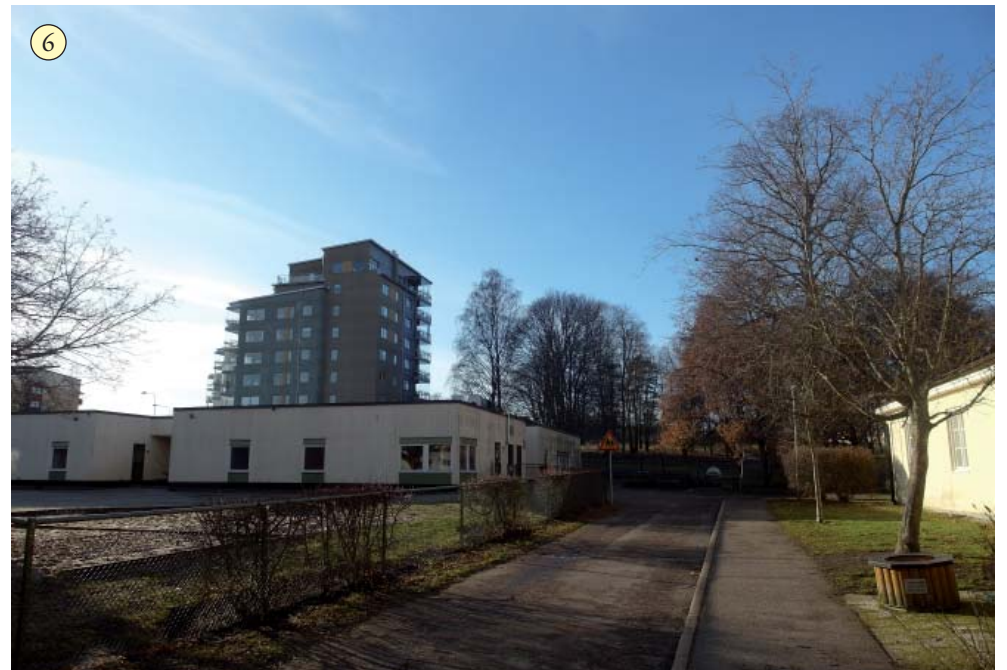
3: Parken sedd från Hjälmgatan i öster. Rakt fram i bild ligger den låga förskolebyggnaden och bakom syns högre träd i parken.

4: Parken mot nordost och bostadsområdet i kv Omtanken.

5: Parken mot öster.

6: Mot parken i väster. Förskolan ses till vänster och del av Klocktorsbyggnaden till höger.

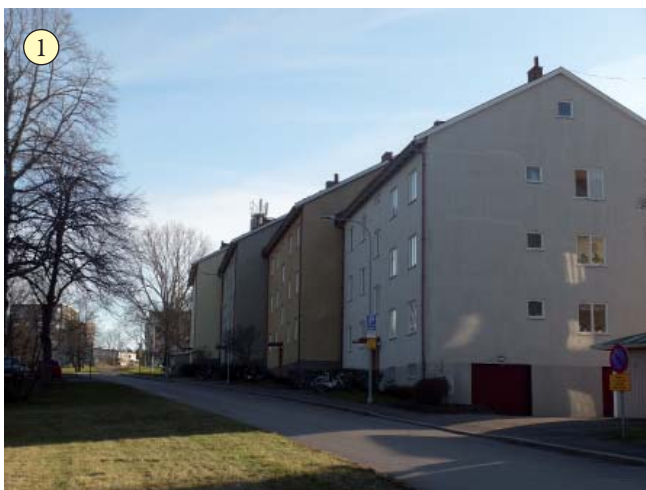
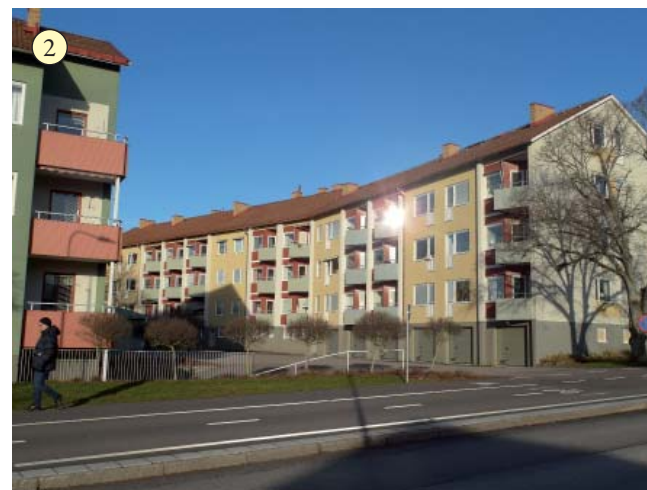
1: Intressant vy mot gavelpartier i kv Ottesången.

2: Kv Oljeslagaren har ett signifikant 1950-talsuttryck.

3: Piskställning finns fortfarande kvar.

4: Oxel är en inhemska art som gärna användes under 1950-talet, och dessa kraftiga exemplar ger fint innehåll åt parken.

Flerfamiljsområdet i väster, kv Ottesången 1, Oljeslagaren 2 och Ornamentet 2, är från tidigt 1950-tal och ligger alldeles i anslutning till parken. Byggnaderna uppfördes 1950-53 efter ritningar av Henning Orlando, Riksbyggens chefsarkitekt. Det är lamellhus i 3-4 våningar som grupperar sig signifikant kring varsin stor öppen innergård, s k grannskapsenheter, med nära koppling till det gemensamma parkrummet Hjälsättersberget.

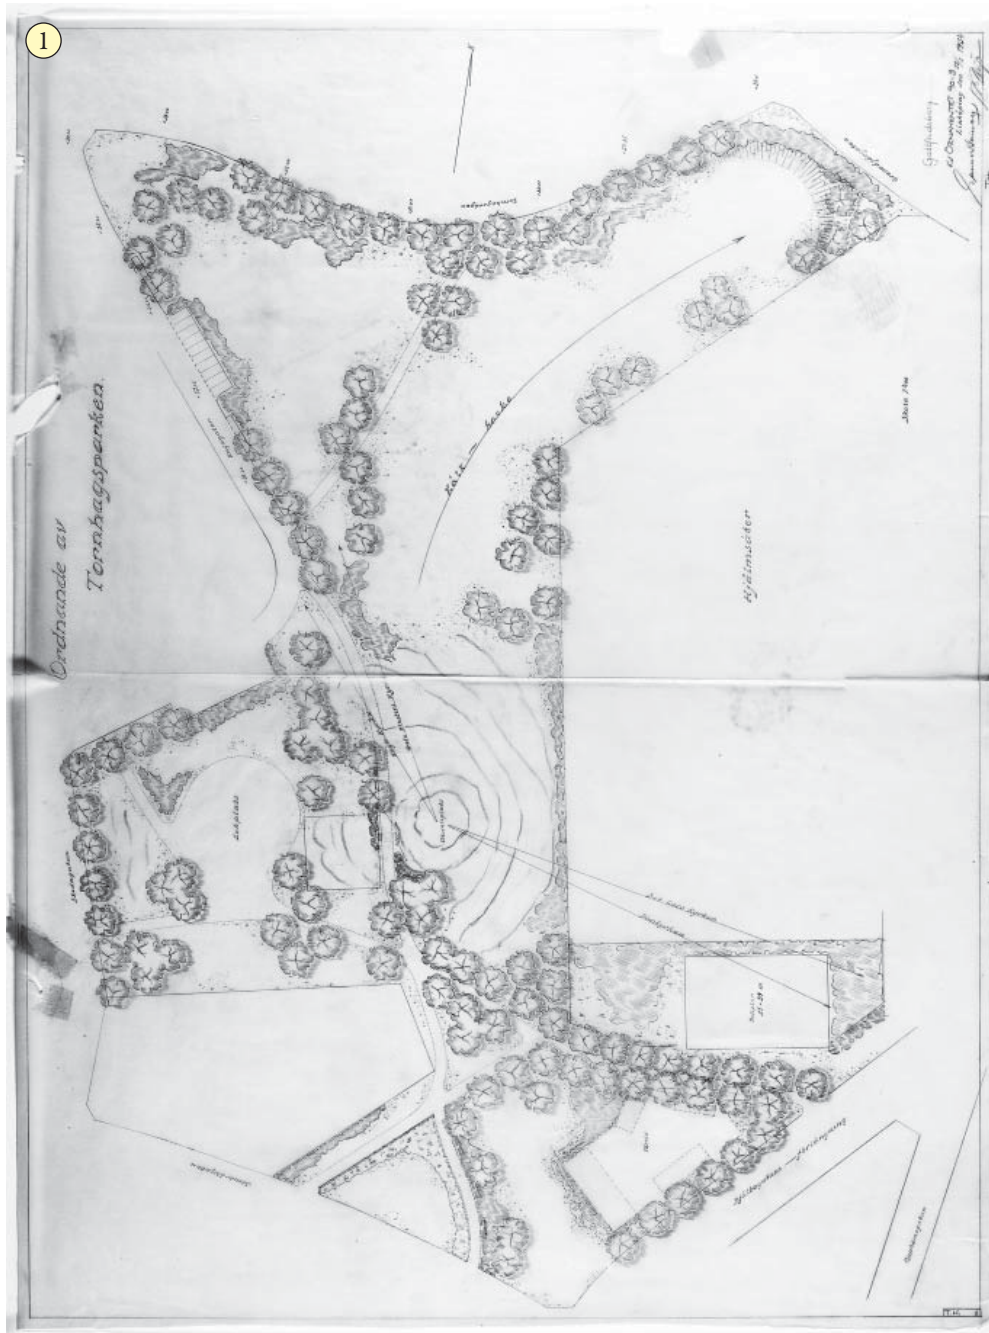
1: *Ordnande av Tornhagsparken 1954. Den "tomma" ytan i öster är fastigheten där Hjälmsättershemmet låg. Ritning från Stadsarkivet.*

2: *Rektifierad karta som visar hur dagens bebyggelse är placerad på den ursprungliga parken. Underlagsritning från Stadsarkivet.*

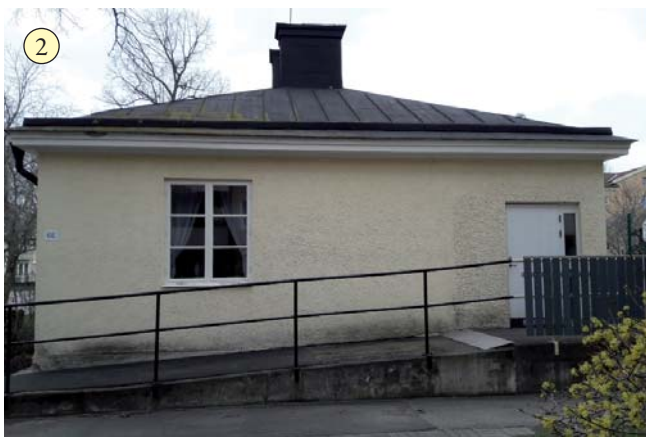
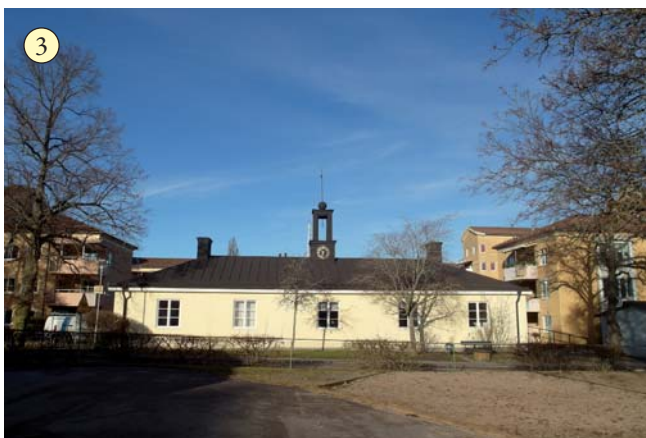
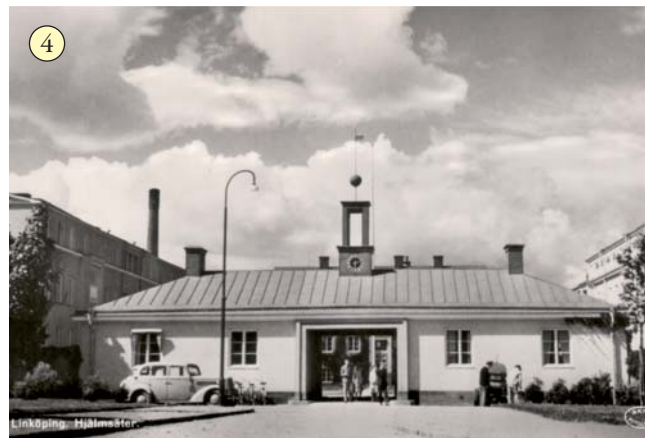
Byggnaden är i en våning, med putsad fasad och valmat sadeltak belagt med svart plåt. På taket är den karaktäristiska klockstapeln i svart plåt. Putsen är en sekundär spritputs i ljusgul kulör. Fönstren är tvålufts-fönster med tre rutor i respektive luft. Fönsterbågarna är av två typer; en inåtgående med profilerad mittpost och en modernare med utåtgående bågar. Norrfasaden har två ursprungliga dörrar med markerade dörrromfattningar i grå betong. På östra gaveln är det likaså en utgång, sekundär och tillgänglighetsanpassad med förstorad dörröppning och ramp.

- 1: Fasad mot norr med inhägnade bollplanen framför.
- 2: Östra gaveln med sekundärt fönster, dörr och ramp.
- 3: Södra fasaden. Jämför med bild 4 där portalen finns kvar.
- 4: Vykort från 1960. Från Bild Linköping.
- 5: På ett foto från 1970 ser man länken som band ihop Klocktorsbyggnaden och en flygel. Från Bild Linköping.
- 6: Nybyggnadsritning för entrébyggnaden till Hjälm-sätershemmet, signerad Axel Brunskog 1928. Från Stadsarkivet.
