# MILJÖTEKNISK MARKUNDERSÖKNING

## BERIDAREN 6 & 9, LINKÖPING

2018-06-20

UPPDRAGSNAMN  
HSB, KV. BERIDAREN 6, 9 & 13,  
MILJÖTEKNISK  
MARKUNDERSÖKNING &  
MILJÖINVENTERING

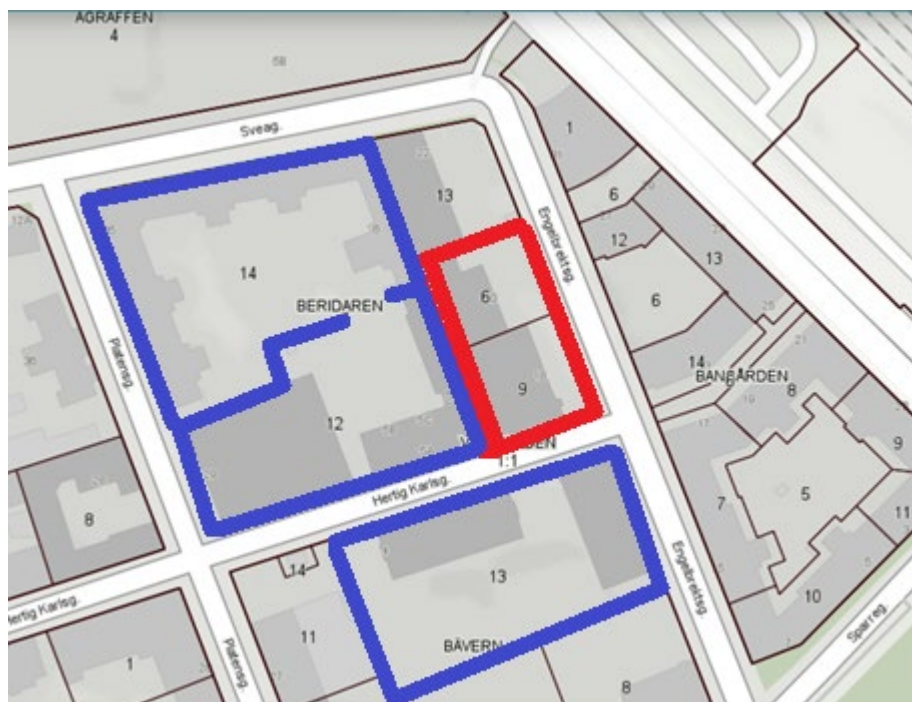
**Figur 1** – Planskiss över undersökta fastigheter (röd markering) samt närliggande fastigheter där historiska potentiellt förorenande verksamheter har pågått (blå markering).

På omgivande fastigheter för aktuellt undersökningsområde har det tidigare funnits flera olika verksamheter, se blå markering i Figur 1.

Söder om undersökningsområdet, på fastigheten Bävern 13 samt Beridaren 12, har det tidigare varit två bensinstationer, båda klassade enligt MIFO som riskklass 3. På Bävern 13 har bensinstation bedrivits sen omkring 1950 till slutet av 1970-talet. Potentiellt förorenande produkter som har hanterats på fastigheten är bensin, olja och lösningsmedel. De äldre byggnader som användes är rivna och nuvarande byggnader och anläggning underlagras av källare, skyddsrum samt garage. Större delen av fastigheten är bebyggd eller asfalterad. Det är inte känt hur underjordiska delar av bensinstationen har tagits om hand eller om eventuell påverkan fanns av marken och underliggande marklager vid tidpunkten för nedläggning och vid rivning.

På fastigheten Beridaren 12 har flera olika typer av verksamheter ägt rum, verkstadsindustri, bilverkstad och bensinstation. Verksamheten startade 1899 och slutade troligen 1960. Det är okänt i vilken omfattning verksamheterna har bedrivits och vilka föroreningar som har hanterats. Idag är det två byggnader på fastigheten, varav en är bostadshus och den andra är kontor och ett café.

Väster om undersökningsområdet, på fastigheten Beridaren 14, har det tidigare legat en kem-teknisk fabrik, klassade enligt MIFO som branschklass 2-3, där halogenerade lösningsmedel eventuellt har använts. Verksamheten startade 1930 men det är okänt när verksamheten lades ned och i vilken omfattning verksamheten har bedrivits. Idag är det flervåningsbostadshus på fastigheten.
